# Utilização de termografia infravermelha para avaliação de fissuras em fachadas com revestimento de argamassa e pintura

*Using infrared thermography to evaluate cracks on facades rendered with mortar and painting*

Juliana Gomes de Freitas  
Helena Carasek  
Oswaldo Cascudo

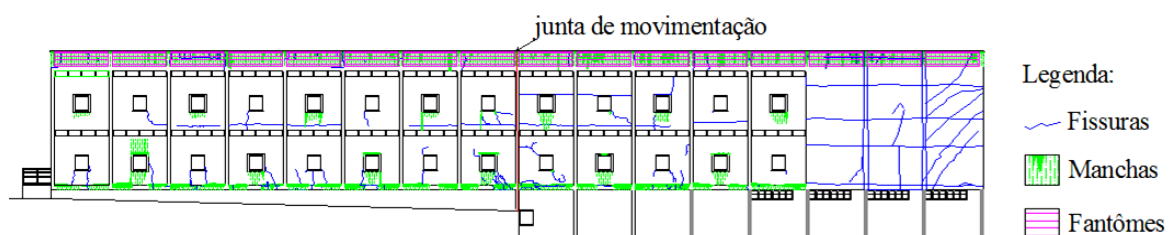
Figura 6 - Mapeamento das manifestações patológicas da fachada norte do Bloco A

Tendo em vista que a fachada norte em Goiânia recebe insolação direta (sem nebulosidade) durante o período seco, entre os meses de maio a setembro, durante todo o dia e com ângulo de incidência de 50°, compreende-se a alta variação térmica diária, ocasionando a dilatação e a retração dos elementos construtivos.

Na fachada norte, à direita, observa-se a ocorrência de fissuras a 45°. *A priori*, essas fissuras inclinadas poderiam ser atribuídas a um recalque diferencial da edificação; no entanto, analisando-se a fachada oeste, na parte contígua à fachada norte, não existem fissuras inclinadas. Dessa forma, não há indícios para caracterização desse tipo de fissuração.

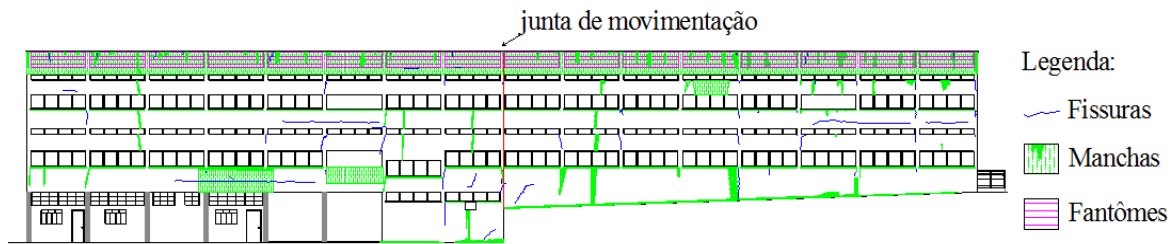
Figura 7 - Mapeamento das manifestações patológicas da fachada sul do Bloco A

Em relação à fachada sul do Bloco A, verificou-se a presença de fissuras, mas em quantidade bem inferior se comparada à fachada norte, conforme mostra a Figura 7. Ressalta-se que a fachada sul na cidade de Goiânia somente recebe insolação difusa (grande nebulosidade) durante o período chuvoso e com alto ângulo de incidência (83°), não proporcionando grandes aumentos de temperatura durante o dia, como ocorre na orientação norte. Para melhor entendimento em relação à insolação direta e difusa, bem como o ângulo de incidência nas orientações norte e sul durante o período seco e chuvoso em Goiânia, cabe a observação da Figura 8.

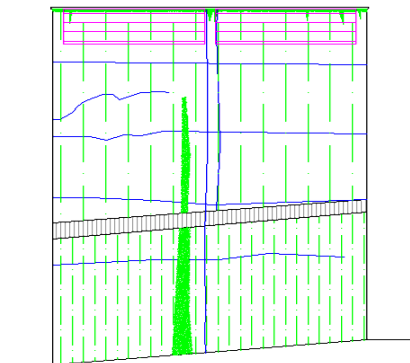
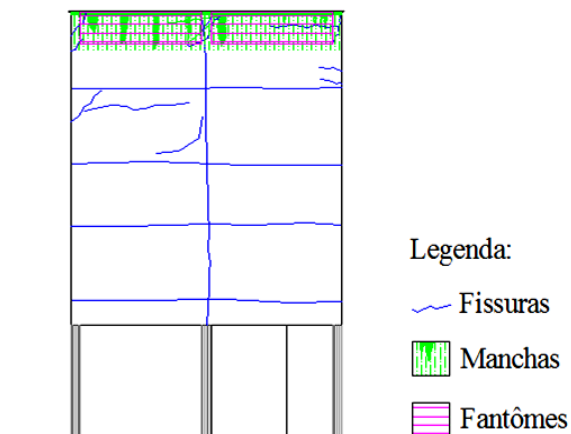
Os mapeamentos das manifestações patológicas das fachadas das orientações leste e oeste do Bloco A são representados nas Figuras 9 e 10 respectivamente, nas quais se observam fissuras de separação de alvenaria e estrutura.

Figura 9 - Mapeamento das manifestações patológicas da fachada leste do Bloco A

Figura 10 - Mapeamento das manifestações patológicas da fachada oeste do Bloco A

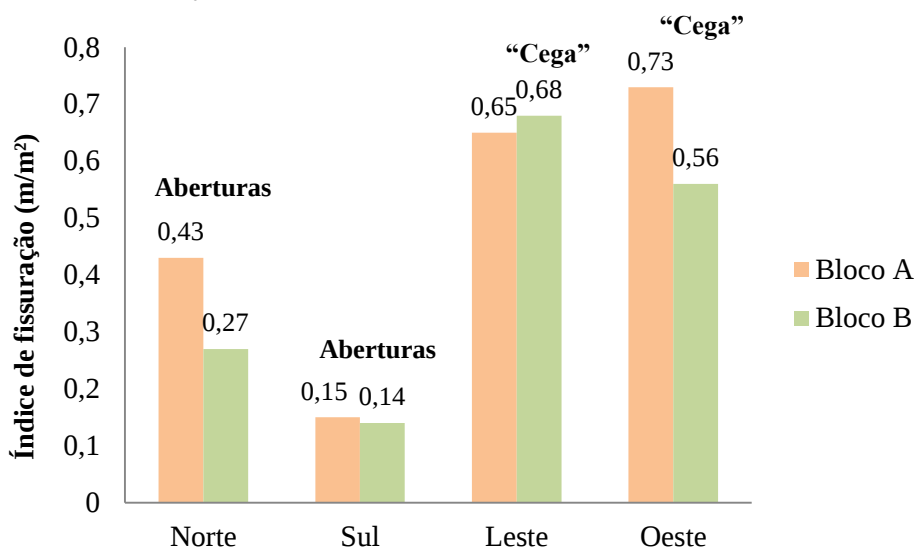
Figura 11 - Índice de fissuração das quatro fachadas dos Blocos A e B

A Figura 11 representa o índice de fissuração por área de fachada dos Blocos A e B para cada orientação.

A fachada voltada para oeste do Bloco A foi a que apresentou maior índice de fissuração. Em comparação com a mesma fachada do Bloco B, verificou-se que a primeira não possui vegetação nas proximidades, as quais trazem proteção contra a insolação. Observa-se que as orientações leste e oeste, as quais recebem insolação pela manhã e tarde respectivamente, possuem maiores valores em relação às demais. Contudo, deve-se ressaltar que são “fachadas cegas”, possuindo comportamento diferenciado das outras. Relacionando as fachadas norte dos dois blocos, verifica-se que o Bloco A possui maior valor de índice de fissuração. Observando o mapeamento de manifestações patológicas, nota-se que parte dessa fachada no Bloco A (à direita) também é “cega”, favorecendo o aparecimento do mesmo tipo de fissuras ocorridas nas orientações leste e oeste dos dois edifícios, elevando o índice no Bloco A; o mesmo não acontece na fachada norte do Bloco B, que possui aberturas em toda a sua extensão (Figura 2). Por esse motivo, calculou-se separadamente o índice de fissuração da fachada Norte do Bloco A para a parte “cega” e para a parte com aberturas, conforme se observa na Figura 12. A região da fachada que não possui aberturas apresentou índice de fissuração de 1,13 m/m<sup>2</sup>, enquanto a região com aberturas possui índice de 0,24 m/m<sup>2</sup>, índice semelhante ao ocorrido na mesma fachada do Bloco B (0,27 m/m<sup>2</sup>). Ressalta-se que o índice de fissuração da parte da fachada com aberturas é 79% inferior do que a parte “cega” da fachada norte. Os índices de fissuração na fachada sul tendem a apresentar valores menores, uma vez que recebem insolação menor e, consequentemente, variação térmica menos pronunciada entre os elementos que compõem as fachadas.

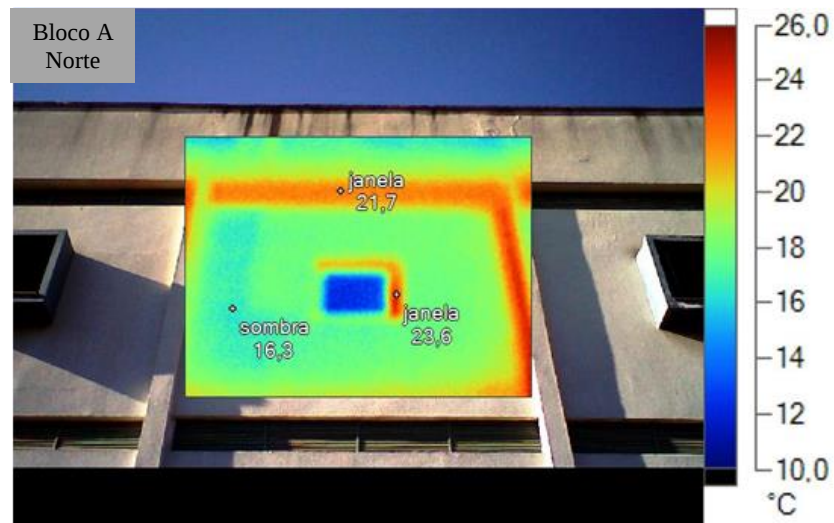
Figura 15 - Termografia da fachada norte do Bloco A às 8h durante o período seco

A Figura 15 apresenta a termografia obtida na fachada norte do Bloco A às 8h da manhã. Nela, puderam-se detectar as maiores temperaturas (tonalidade laranja) em elementos que não estão em análise nesta pesquisa, como os materiais metálicos das janelas. A sombra formada pelo pilar ressaltado assim como o detalhe arquitetônico sobre a alvenaria também puderam ser detectados em tonalidades azuis, que representam as menores temperaturas superficiais. Neste caso, nenhuma manifestação patológica foi registrada pela termografia.

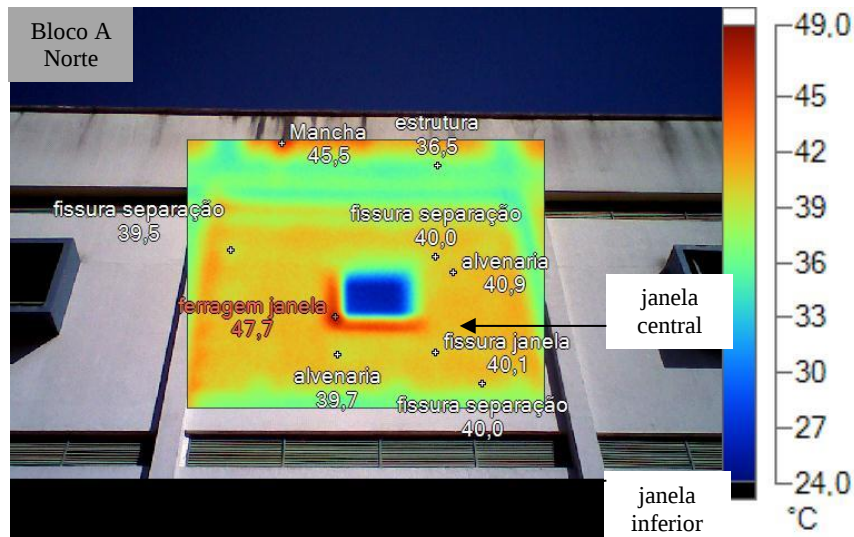
Figura 16 - Termografia da fachada norte do Bloco A às 15h durante o período seco

A Figura 16 apresenta a termografia obtida no mesmo local e período da imagem anterior, porém às 15h. Além dos elementos identificados anteriormente, a figura possibilitou a visualização de pontos de interesse, como manchas na platibanda apresentando maiores temperaturas (em torno de 45,5 °C). Na termografia, também foram identificadas algumas fissuras: uma acima da janela central (interface alvenaria/estrutura); uma formando 45° com o vértice inferior da janela central; e outra acima da janela inferior (interface alvenaria/estrutura). Nesses pontos com fissuras, observou-se que as temperaturas eram um pouco inferiores (em torno de 39,5 °C) às observadas ao redor, ou seja, na alvenaria sem defeitos (em torno de 40,9 °C), resultando em uma diferença em torno de 1 °C menor. Outra informação detectada pela termografia foi a clara diferenciação dos pontos do revestimento sobre a estrutura (menor temperatura) e sobre a alvenaria (maior temperatura).

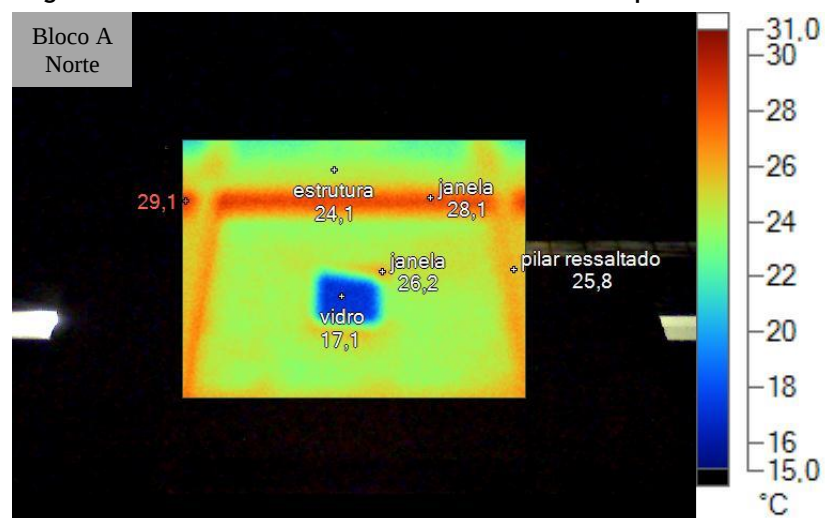
Figura 17 - Termografia da fachada norte do Bloco A às 21h durante o período seco

A Figura 17 apresenta a termografia obtida no mesmo local e período da imagem anterior, porém às 21h. Novamente, da mesma forma que às 8h, as manifestações patológicas (no caso, as fissuras) não puderam ser identificadas. Contudo, foram visualizados elementos construtivos da edificação, como os pontos do revestimento sobre a estrutura na parte superior (em torno de 24 °C).

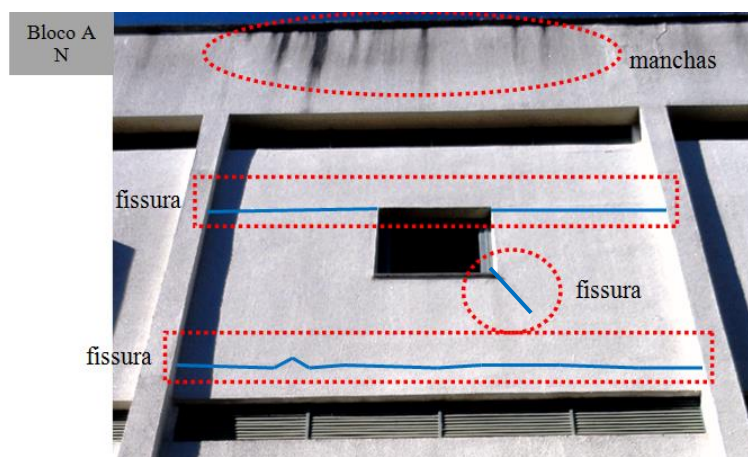
Figura 18 - Fotografia da fachada norte do Bloco A

**Nota:** as fissuras horizontais foram delineadas com linhas azuis, pois a fotografia não permitiu resolução para sua visualização.

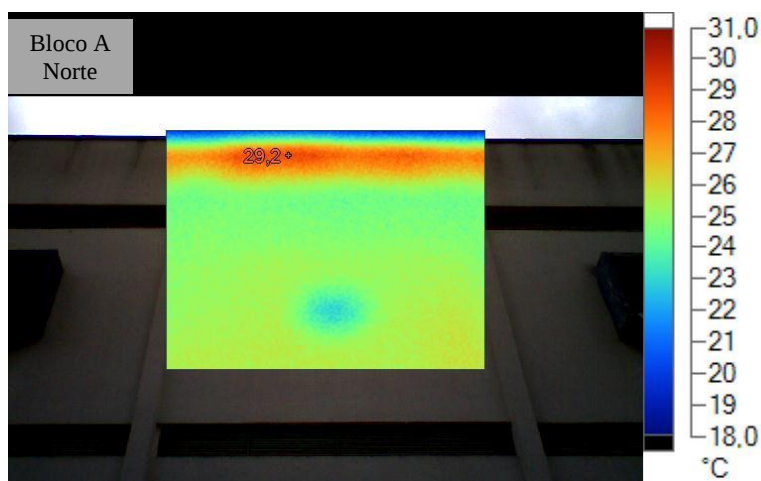
Figura 19 - Termografia da fachada norte do Bloco A às 15h durante o período chuvoso

Na Figura 19 está apresentada a termografia da mesma área estudada, no entanto obtida no período chuvoso, às 15h. Apesar de se visualizarem maiores temperaturas nas áreas com manchas na platibanda, as isotérmicas durante o período chuvoso foram bastante similares, não permitindo a distinção de fissuras e tampouco dos diferentes materiais da base (alvenaria e estrutura de concreto). Salienta-se que esse comportamento se repetiu também nos outros dois horários (8h e 21h), nessa estação, mostrando que este não é um período adequado para identificação de manifestações patológicas por meio do termovisor.

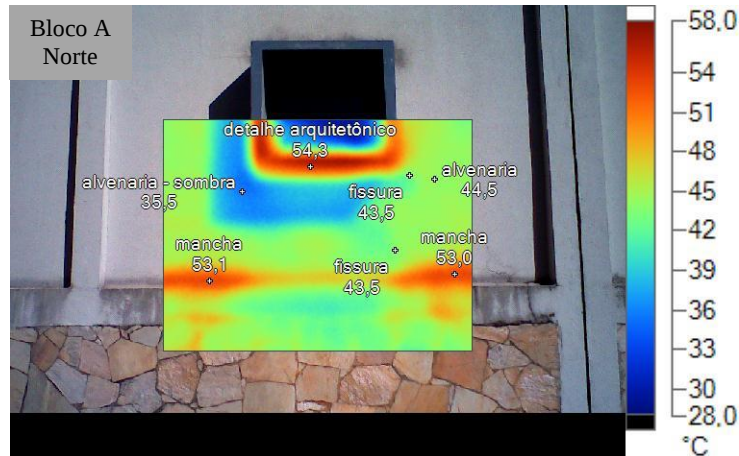
Figura 20 - Termografia da fachada norte do Bloco A às 15h durante o período seco

Na Figura 20 é apresentada uma termografia obtida na fachada norte do Bloco A às 15h no período seco, especificamente onde foi focado o detalhe arquitetônico, e as manifestações patológicas visualizadas durante a etapa de inspeção. Por meio da análise e do tratamento da imagem no programa específico da câmera termográfica, novamente se identificaram defeitos, como as fissuras. Sobre essas regiões com fissuras, e nesse horário do dia (15h), verificou-se que a temperatura é em torno de 1 °C inferior em comparação aos pontos da alvenaria sem problemas visíveis. Ressalta-se que os valores encontrados por Cerdeira *et al.* (2011) foram similares, com variação de aproximadamente 1 °C entre os locais com e sem defeitos, em painéis de blocos cerâmicos revestidos com argamassa e placas de granito.

Além disso, observou-se parte do revestimento sobre alvenaria com temperatura inferior às áreas ao redor, também sobre alvenaria. Isso porque essa área é sombreada pelo detalhe arquitetônico nesse horário, não recebendo insolação direta. Verificou-se também que o detalhe arquitetônico foi ressaltado na imagem, apresentando as maiores temperaturas captadas pela câmera termográfica (em torno de 54,3 °C), chegando a 58 °C conforme escala de temperatura do lado direito da termografia. Ressalta-se que as medidas individuais de temperatura superficial realizadas na etapa anterior (obtidas pelo termômetro digital), chegaram a 54,3 °C em um dia de medição, o que se assemelha aos resultados obtidos na termografia. A Figura 21 apresenta a fotografia do mesmo trecho no mesmo horário.

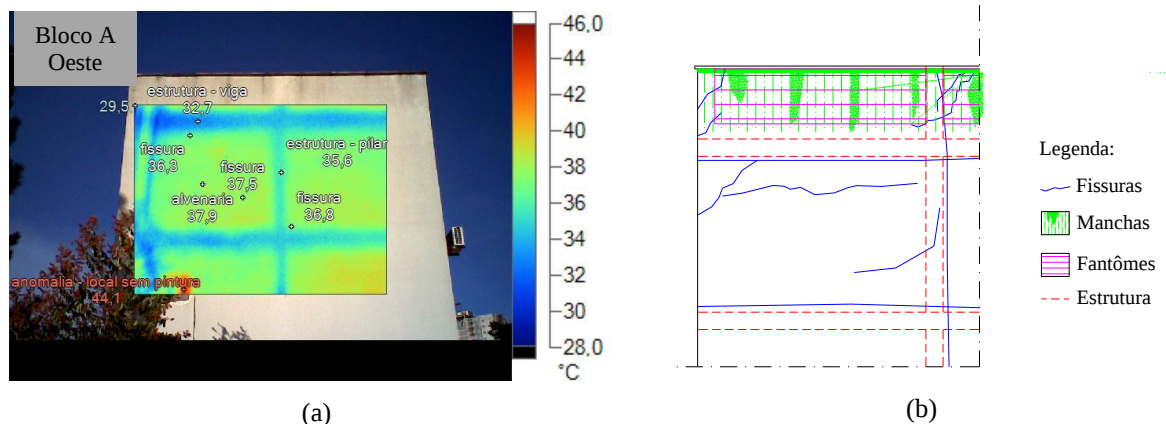
A respeito da fachada oeste do Bloco A, puderam-se identificar pontos com fissuras que possuíam temperaturas inferiores (em torno de 36,3 °C) em relação aos pontos do revestimento sem defeitos (em torno de 37,9 °C), conforme mostra a Figura 22a. Quanto às fissuras de interface entre alvenaria e estrutura, observou-se que a fissura estava abaixo

da viga superior (estrutura da laje de cobertura), enquanto na viga inferior (estrutura da laje de piso do último pavimento) ela se manifestou na parte acima da viga. Já em relação ao pilar na região central, a fissura ocorreu do lado direito, conforme mostra a Figura 22b.

Figura 22 - Imagem termográfica da fachada oeste do Bloco A às 15h (a) e o mapeamento das manifestações patológicas do mesmo local (b)

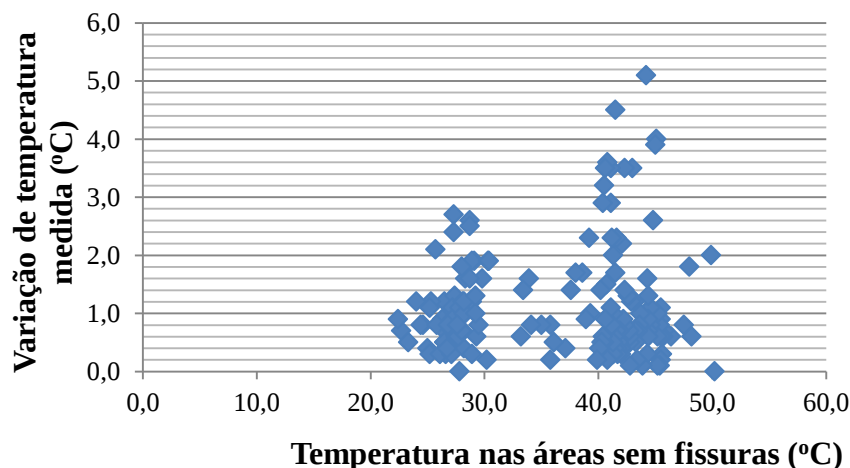
Figura 23 - Relação entre a temperatura da parede (em áreas sem fissura) e a diferença de temperatura observada entre os pontos sem fissura e com fissura

Observou-se também uma leve tendência de haver maiores diferenças de temperatura (entre as regiões com e sem fissuras) nas fachadas mais aquecidas, assim como se verificou maior dispersão dessas variações medidas para as fachadas mais quentes. A Figura 23 ilustra esse comportamento.
