# Avaliação do uso de bambu como material alternativo para a execução de habitação de interesse social

*Evaluation of the use of bamboo as an alternative building material for the construction of social housing*

**Palavras-chave:** Bambu. Habitação de interesse social. Avaliação pós-ocupação.

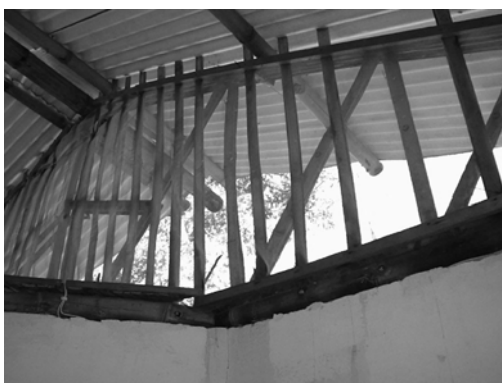
Foi detectado, ainda, que existe insatisfação também com relação ao piso, cimento queimado, imprimindo na moradora a sensação de sujeira constante, pela cor natural do material empregado. Outro problema encontrado foi a quase-ausência de vedação da treliça de cobertura, feita apenas com uma tela, permitindo a entrada de respingos de chuva e poeira no ambiente interno da casa (Figura 10).

Figura 10 - Vedação insuficiente da treliça

- com relação ao isolamento acústico externo, a alternativa seria o uso de um fechamento para a treliça, minimizando também a entrada de chuva e poeira, e até mesmo o desconforto térmico ocasionado no inverno. O fechamento poderia ser feito com venezianas em bambu (Figura 13), para não destoar do restante da habitação e para permitir a continuação da ventilação natural. É importante ressaltar que tal solução reduziria a iluminação natural;

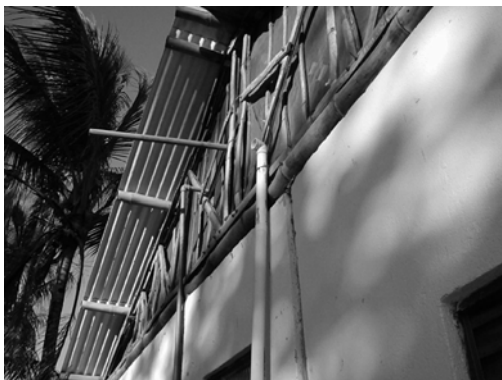
Os outros pontos de insatisfação no que diz respeito ao projeto consistiram na má localização do tubo de ventilação para as instalações de esgoto (localizado abaixo da cumeeira e próximo aos quartos) (Figura 11) e na ausência de um local adequado para a área de serviço.

Figura 11 - Tubo de ventilação abaixo da cumeeira

- o prolongamento do tubo de ventilação se faz necessário tanto pelo bem-estar dos usuários como para se adequar à norma técnica específica, devendo estar acima da coberta, no mínimo, 30 cm;
