## **ZONEAMENTO DE RISCO A INUNDAÇÃO E EROSÃO DE MARGEM: ESTUDO DE CASO NA COMUNIDADE DO “BECO DO GUARANI”, CIDADE DE SANTA MARIA, RS**

Risk zoning for flooding and bank erosion: a case study in the community of “Beco do Guarani”, city of Santa Maria, RS

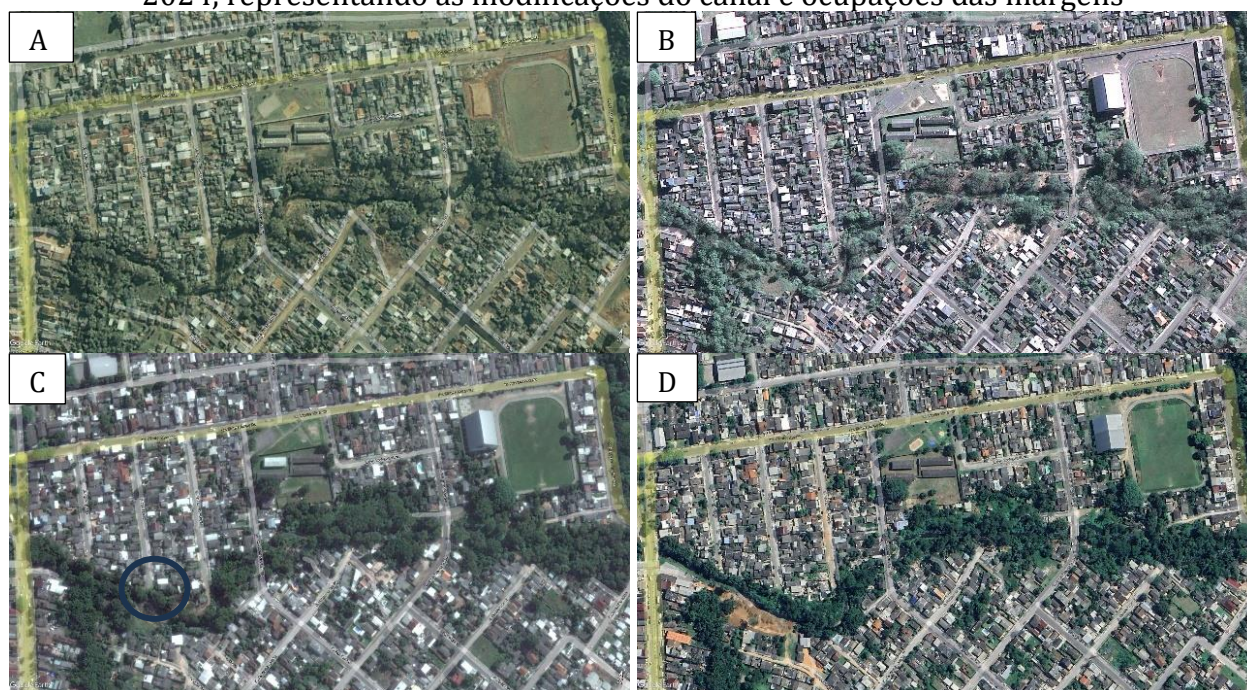
**Figura 2** – Imagens do Google Earth Pro, com representação histórica de 2004, 2019, 2014 e 2024, representando as modificações do canal e ocupações das margens

As figuras 2A, B, C e D são imagens de satélite que permitem observar as mudanças no canal do arroio no trecho de estudo e o avanço da urbanização na área. No ano de 2004 as ocupações eram menos densas junto as margens e a vegetação ciliar, relativamente mais preservada, favorecendo a preservação das margens do arroio em grande parte do trecho. No ano de 2009 (2B) a mata ciliar está mais degradada e a ocupação avança junto as margens do arroio. Ocorrem modificações, principalmente associado as pontes de passagem da [rua Pedro Alvares Cabral](#) e [rua Ten. Idelfonso Schilling](#), que afeta a dinâmica natural do Arroio.

Na figura 2C, com uma imagem de 2014, uma observação importante a ser registrada é a desocupação, devido à remoção de diversas famílias, da área localizada entre o arroio Cadena e o [final da rua Dr. Otacílio Vargas](#) (área dentro do círculo). Nessa área foram registrados vários eventos de inundação e erosão de margem. Por fim, na imagem (Figura 2D), do ano de 2024, se observa na porção mais oeste, uma grande área, [na margem esquerda do arroio Cadena](#), significativas intervenções na margem. Isso provoca mudança na dinâmica do canal, principalmente na margem direita, onde não possui nenhuma obra de contenção de margem.

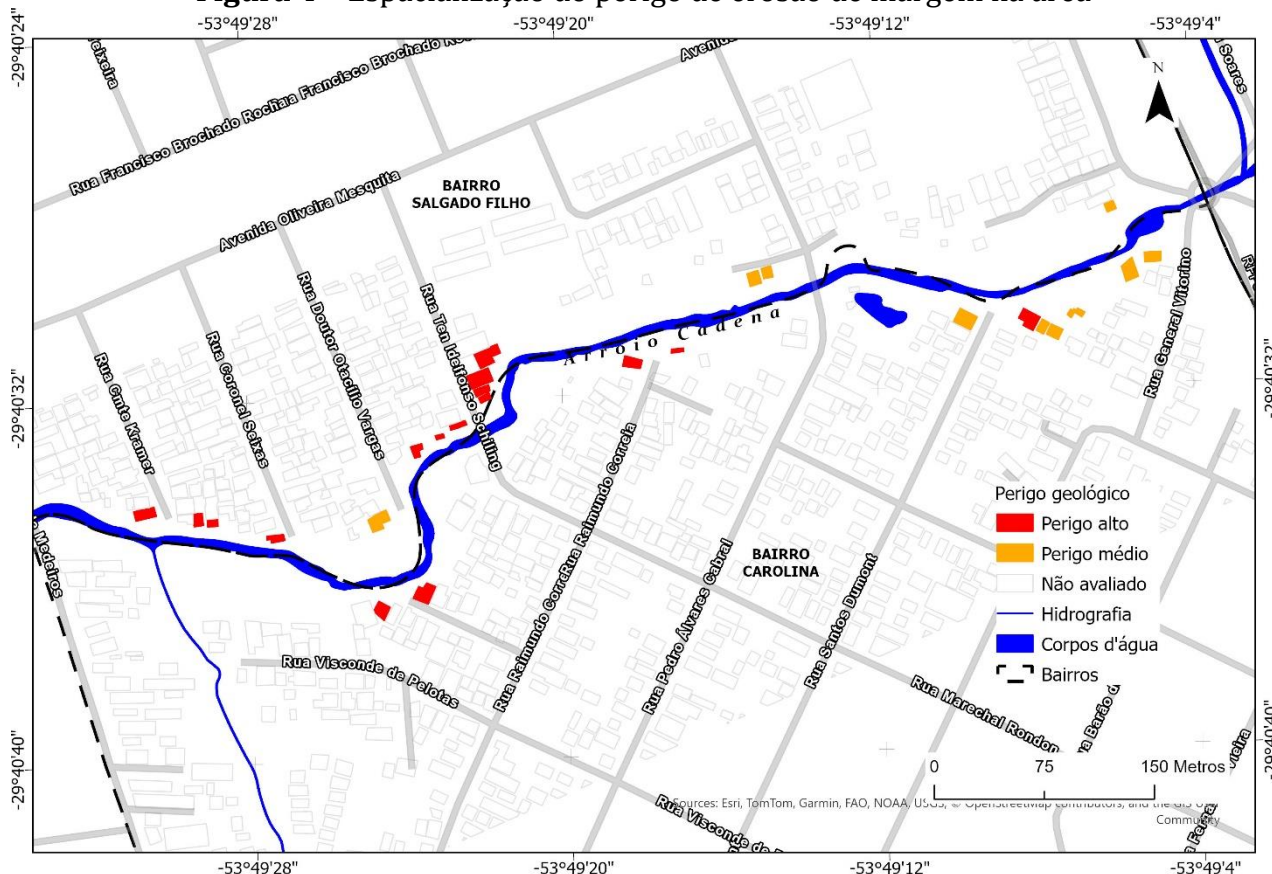
**Figura 4 – Espacialização do perigo de erosão de margem na área**

Observa-se no trecho analisado do canal retificado, principalmente nos episódios de alta pluviosidade, que ocorre uma busca do seu antigo leito, em uma tentativa de voltar a meandrar. O problema é o impacto dessa dinâmica à população, já que muitas residências estão contíguas às margens do arroio. Nessas moradias definiu-se o perigo de ocorrência do evento em dois níveis: médio e alto. Os níveis de perigo dependem da proximidade do canal, características em termos de forma, composição e evidências da ocorrência do evento (Figura 4). Das 28 moradias 11 foram classificadas como Perigo Médio e 17 em condições de Perigo Alto de ocorrência de evento que causam danos as moradias.

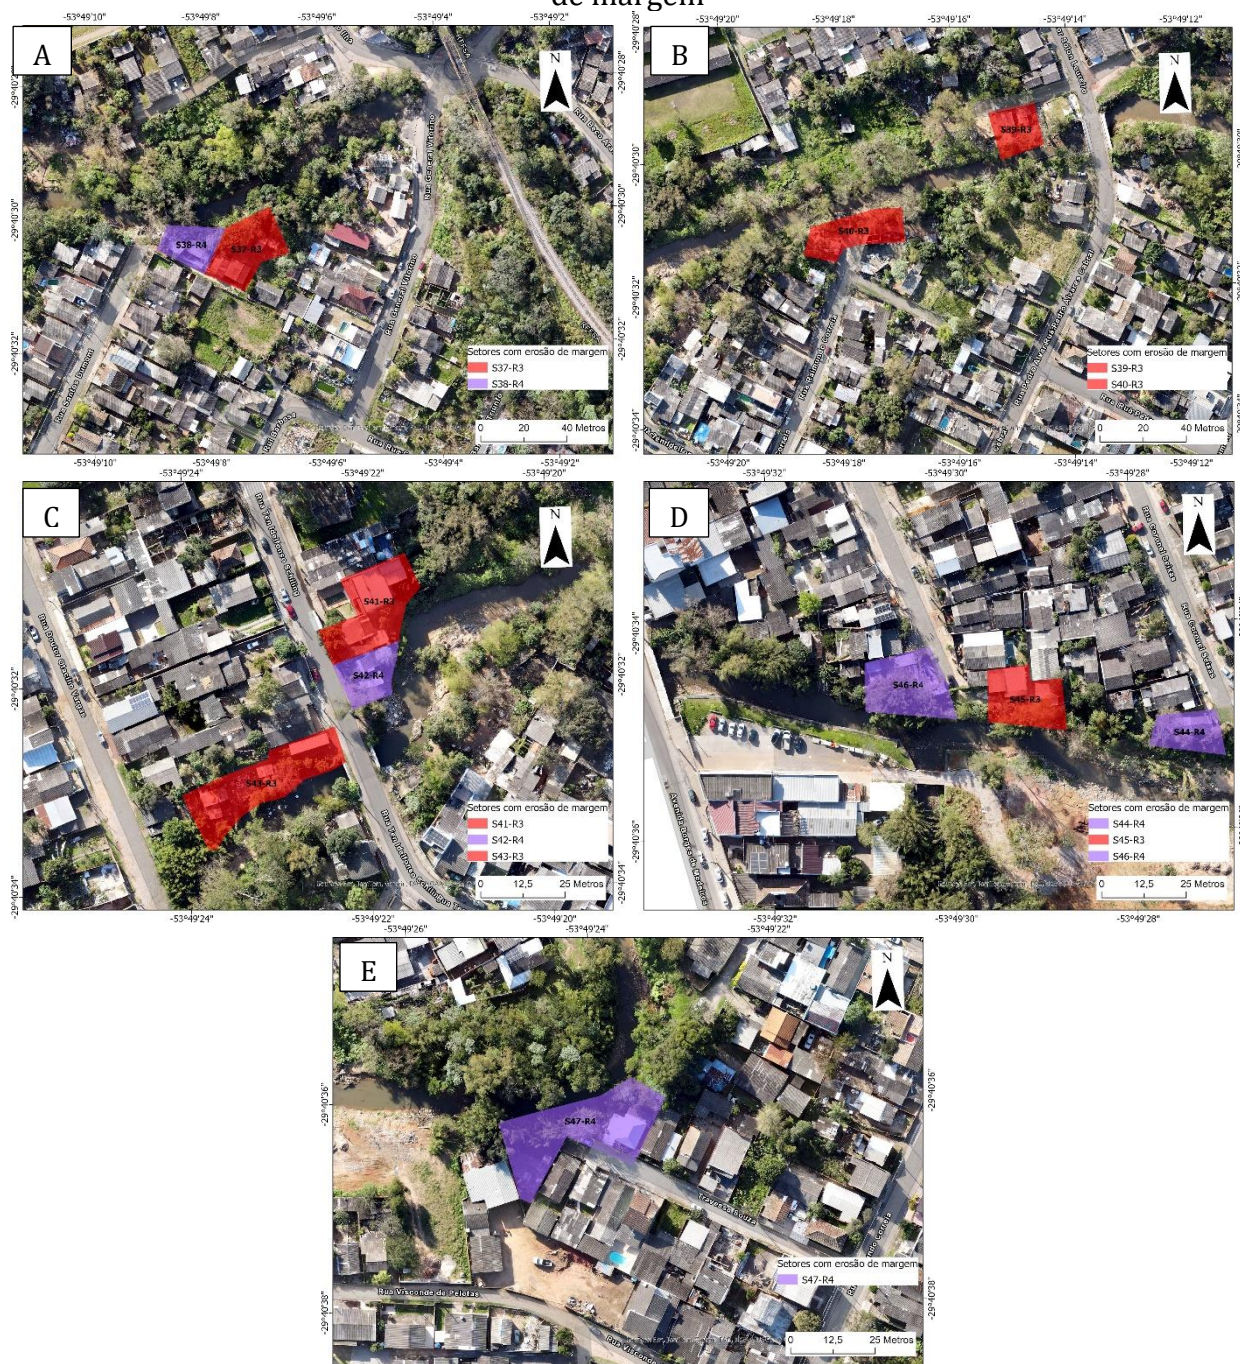
**Figura 9 – Representação espacial em imagens obliquas baixas dos setores de risco à erosão de margem**

material arenoso misturado com entulho e lixo. Ocorre um turbilhonamento criado quando a água flui passando um obstáculo gerado por rochas na cabeceira do pontilhão.

O Setor S39 (Figura 9B) está localizado na margem direita em patamar rebaixado sobre um depósito arenoso. O Setor S40 (Figura 9B) está localizado na margem esquerda do arroio Cadena. Nestes setores, a contínua variação do nível do rio e o turbilhonamento gerado após a passagem do arroio pelo pontilhão sobre a rua são os fatores mais importantes na erosão marginal. Setores S41 e S42 e S43 (Figura 9C) estão localizados no final de uma curva côncava da margem direita do arroio Cadena. As margens são arenosas com aterro lançado associado a lixo e com distância das moradias inferior a 7m da margem. A vulnerabilidade é média, pois existe infraestrutura na frente da moradia e são moradias de alvenaria com algum grau de acabamento (Figura 10A e 10B). Os Setores S44, S45 e S46 (Figura 9D) estão localizados na margem direita do arroio Cadena, mas a ocorrência de obras de contenção erosiva na margem esquerda empurrou o canal em direção a margem direita (Figura 10C e 10D), ampliando a erosão que se reflete por solapamentos registrados no terreno, o que define como Perigo alto de erosão de margem. O Setor S47 (Figura 9E) está localizado no final de uma curva côncava do arroio Cadena. Pode ser observado que a existência de aterro que diminui a área do canal a jusante tem ativado a erosão na margem direita gerando solapamento registrado por trincas no terreno.

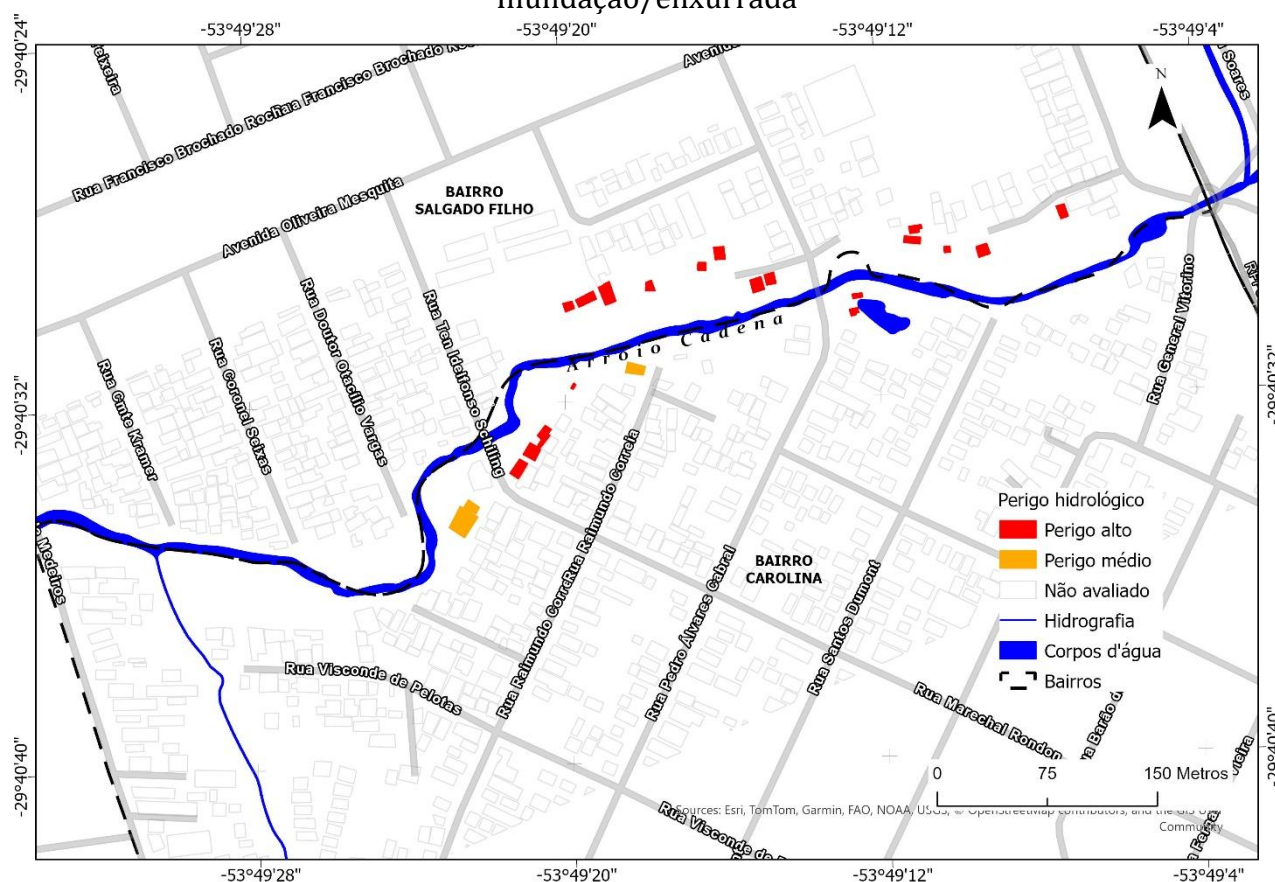
**Figura 11** – Espacialização das moradias e o grau de risco na área de estudo a Inundação/enxurrada

Para as 22 moradias em risco hidrológico (Figura 11) se determinou que duas moradias se encontram em situação de Risco médio. Nessa condição o Perigo e a Vulnerabilidade foram definidos como de médio grau. As demais 19 moradias, foram classificadas como de risco muito alto, quando Perigo de ocorrência de evento é alto e os elementos expostos têm baixa capacidade de enfrentamento, que caracteriza uma Vulnerabilidade alta.

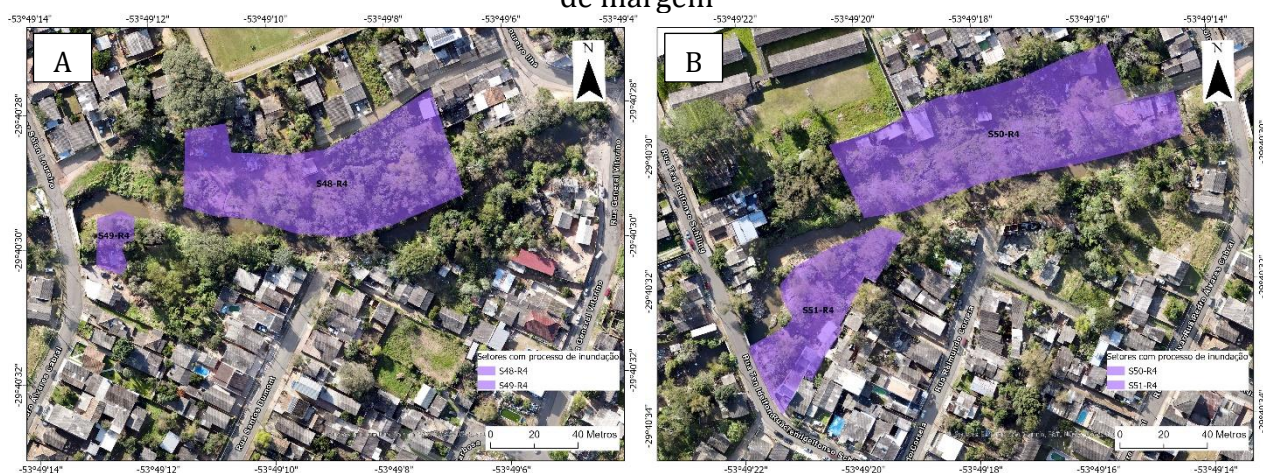
**Figura 13** – Representação espacial em imagens oblíquas baixas dos setores de risco à erosão de margem

No processo de inundação/enxurrada foram identificados e divididos em 04 setores seguindo a direção de fluxo do arroio (Figura 12). O Setor S48 (Figura 13A) e o Setor S50 (Figura 13B) ocorrem na margem direita do arroio Cadena, enquanto os setores S49 (Figura 13A) e S51(Figura 13B) ocorrem na margem esquerda. Em todos os setores é comum a ocorrência de processo hidrológico. A ocupação em Patamares rebaixados da margem direita e esquerda sobre depósitos de barra e a Vulnerabilidade alta, devido a deficiente infraestrutura e baixo padrão construtivo são definidores do muito alto risco. A figura 14 apresenta duas situações que representam as condições de risco de inundação dos setores de muito alto risco, na (Figura 14A), uma imagem oblíqua baixa com a situação das residências em patamar rebaixado próximo ao Arroio e na (Figura 14B) a situação das residências muito próximas ao arroio.
