# OS IMPACTOS DAS DESCARACTERIZAÇÕES NA APREENSÃO DOS VALORES DE UM BEM PATRIMONIAL: O CASO DO CONJUNTO ARQUITETÔNICO E PAISAGÍSTICO DE SÃO LUÍS/MA

## *DISFIGUREMENTS IMPACTS IN THE PERCEPTION OF CAPITAL ASSET'S VALUES: THE CASE OF SÃO LUÍS ARCHITECTURAL AND LANDSCAPE COMPLEX IN MARANHÃO*

Ellis Monteiro dos Santos Pacheco<sup>1</sup>  
Danielle Faccin<sup>2</sup>

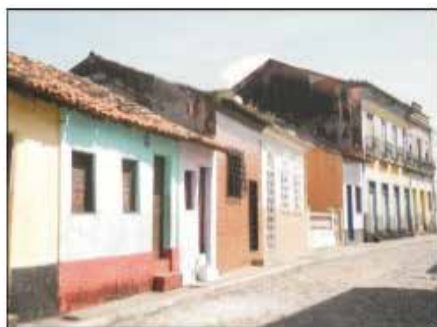
Percurso 1 - Rua da Palma

- a. *Percurso 1 – Rua da Palma*: localizada ao sul do perímetro tombado, esta rua se caracteriza pela presença majoritária de residências unifamiliares, em edificações de tipologia porta-janela e meia morada; em alguns casos, a ocupação no pavimento térreo é feita por pequeno comércio/serviço e no pavimento superior com residência.

No uso residencial, predominante no *Percurso 1 – Rua da Palma* e no *Percurso 4 – Rua de Santo Antônio*, é notória a interferência causada pela instalação de grades nos vãos das fachadas, como medida paliativa para conferir maior segurança aos moradores da área. Também é frequente a descaracterização causada pelo alargamento de vãos para comportar garagens nos imóveis e as alterações volumétricas que aumentam a edificação em planta ou em altura.

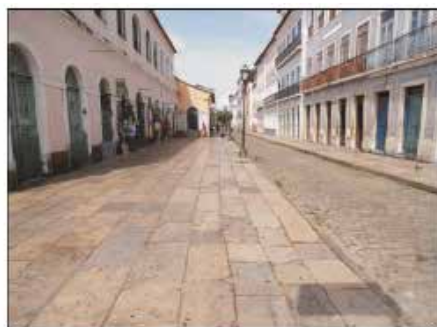
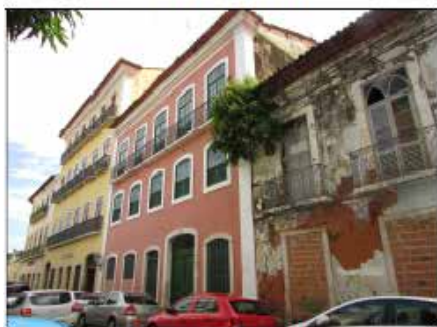
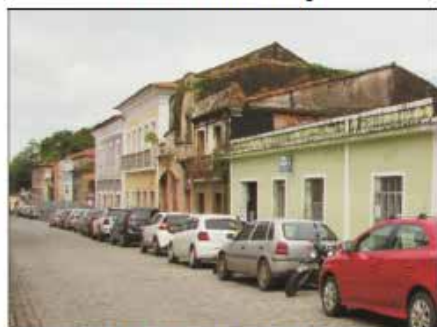
Percurso 2 - Rua Portugal

- b. *Percurso 2 – Rua Portugal, Rua do Giz e Rua 14 de Julho*: dividido em três partes, com ruas de mesmo tipo de uso predominante – institucional – e de tipologia arquitetônica – sobrado de três pavimentos –, alguns dos quais são revestidos com azulejos portugueses. Este percurso está inserido em uma área considerada como o primeiro núcleo urbano de São Luís.

No caso específico do uso institucional, muito frequente no *Percurso 2 – Rua Portugal, Rua do Giz e Rua 14 de Julho* –, a experiência do campo apon- tou uma influência negativa na fruição e vivência do espaço público, na medida em que, costumeiramente, nestas edificações os vãos de porta do pavimento térreo permanecem fechados, obstruídos pela presença de vidros, películas, mobiliário e outras formas de vedação, ficando aberta apenas a porta principal. Trata-se de uma forma de ocupar o imóvel que destoa do que era o funcionamento tradicional da edificação, quando todas as portas ficavam abertas para a rua porque os térreos comportavam espaços de comércio. Na prática, isso atualmente reverbera na limitação da interação entre os que ocupam os imóveis e os que transitam na rua, reduzindo substancialmente a visibilidade entre espaço interior e exterior. Nesta situação

Melhor preservado entre todos os percursos levantados, está o *Percurso 2*, onde se destaca o uso institucional e o forte apelo turístico da área onde está concentrado. Neste percurso, é possível reverter com certa facilidade quase a totalidade das intervenções descaracterizantes, já que apenas 4,08% do total de 49 interferências são consideradas de difícil reversão.

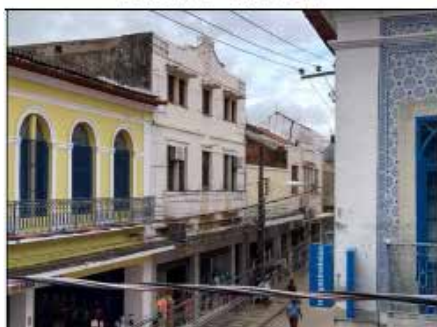
Percurso 3 - Rua Osvaldo Cruz (Rua Grande)

- c. *Percurso 3 – Rua Osvaldo Cruz (Rua Grande)*: localizada ao leste do perímetro tombado, próximo ao limite da poligonal. Lá é possível verificar maior frequência do uso comercial, estabelecido em edificações com tipologia predominantemente de sobrado de dois pavimentos com suas características arquitetônicas já alteradas, porém.

Já no caso do uso comercial, muito presente no *Percurso 3 – Rua Osvaldo Cruz (Rua Grande)* –, notou-se a subutilização do pavimento superior das edificações, geralmente utilizado como depósito de mercadorias dos comércios estabelecidos no térreo do imóvel. Neste caso, se observou que as janelas do pavimento superior permanecem fechadas, quando não vedadas, impedindo a relação visual com os logradouros públicos e prejudicando a ventilação e iluminação natural dos ambientes, o que cria condições favoráveis para o desenvolvimento de mofo e insetos xilófagos afetando diretamente a conservação dos imóveis.

Ainda sobre o uso comercial, os pavimentos térreos são os que apresentaram maior descaracterização em relação à arquitetura original. Embora esse uso faça parte da composição original de muitos imóveis da área, o modo de expor os produtos e vincular a publicidade de uma loja já não são os mesmos do passado e é perceptível a intenção de levar ao centro histórico o mesmo padrão de estabelecimento comercial existente em outras partes da cidade, com grandes vitrines envidraçadas e painéis publicitários chamativos e luminosos. A alteração de vãos de porta do térreo para a criação das vitrines e largos acessos às lojas é uma realidade cuja tendência já era observada antes mesmo do tombamento do conjunto, conforme está registrado em documentos na metade do século XX (IPHAN, 2007). Outra situação são as demarcações nas fachadas de um mesmo imóvel através de pinturas e aplicação de revestimentos acrílicos ou cerâmicos para diferenciar unidades comerciais, desconsiderando a unidade da edificação.

acreditamos que dado o nível da descaracterização já consolidada no *Percurso 3 – Rua Osvaldo Cruz (Rua Grande)* – os esforços preservacionistas poderiam concentrar-se na diminuição da poluição visual das fachadas e na manutenção das características originais que ainda restam nelas.

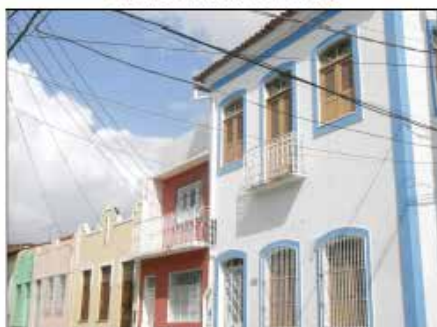
Percurso 4 - Rua Santo Antônio

- d. *Percurso 4 – Rua de Santo Antônio*: localizado à nordeste, próximo à Praça Antônio Lobo, onde está situado o Convento Santo Antônio. O trajeto é marcado pela presença de imóveis com uso residencial unifamiliar em edificações que variam seu gabarito entre um e dois

O *Percurso 1*, assim como o *Percurso 4*, é de uso predominante residencial e a preocupação com a insegurança é notável nestas áreas, pois são as que concentram o maior número de intervenções relativas a aparatos de segurança dos imóveis, como as grades. Como no percurso *Percurso 4*, embora em proporção menor que neste, a maioria das intervenções descaracterizantes do *Percurso 1* podem ser consideradas de fácil e moderada dificuldade de reversão.
