Abordagem Integrada De Um Incisivo Central Traumatizado – Relato De Caso Clínico

An integrated approach of a traumatized central incisor – a case report

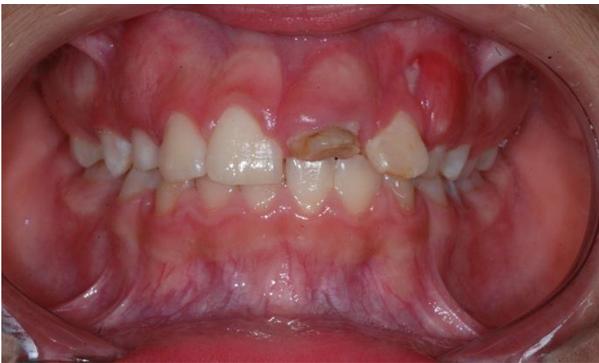
Figura 1 - Aspecto inicial, vista frontal, destacando a destruição coronária do dente 21 e restauração deficiente no dente 22.

Paciente do gênero masculino, com 12 anos de idade, chegou à clínica odontológica com sequelas de trauma nos elementos dentários 21 e 22, sendo que o dente 22 apresentava restauração prévia deficiente, enquanto o dente 21 mostrava amplo comprometimento coronário (fratura e selamento provisório) e necessidade de tratamento endodôntico (figuras 1 e 2).

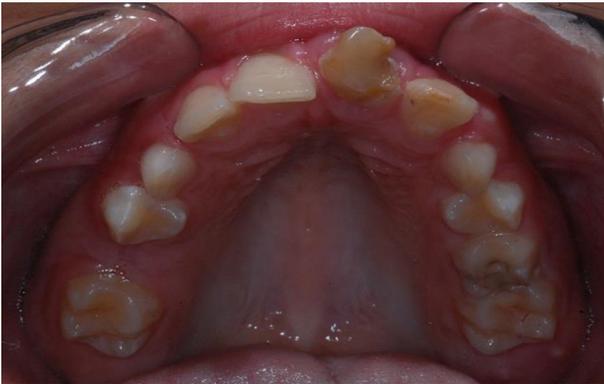
Figura 2 - Aspecto inicial, vista oclusal, destacando o posicionamento do dente 21.

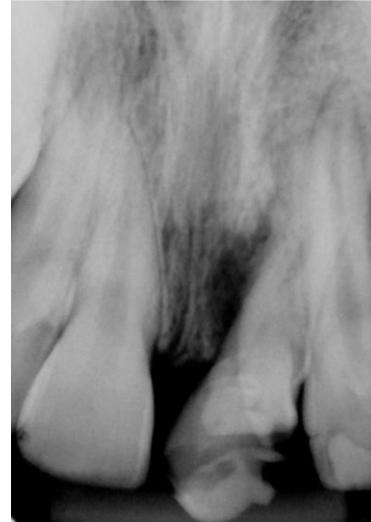
A partir do exame radiográfico, verificou-se que o dente 21 apresentava 2 condutos radiculares (1 principal e 1 colateral), perfuração mesial e mal formação coronorradicular, além de área radiolúcida mesial compatível com lesão inflamatória lateral (figura 3). O paciente relatou histórico de traumatismo na dentição decídua - o que justifica as alterações anatômicas coronorradiculares - e novo trauma recente na dentição permanente seguido de necrose pulpar e fratura coronária extensa. O plano de tratamento elaborado visou a

Figura 3 - Aspecto radiográfico inicial. Observar anatomia atípica e lesão inflamatória mesial.

manutenção do dente 21. Para isso, decidiu-se realizar o tratamento endodôntico e a reabilitação estética com restauração direta de resina composta associada a retentor intrarradicular estético (pino de fibra de vidro), visando retenção e resistência

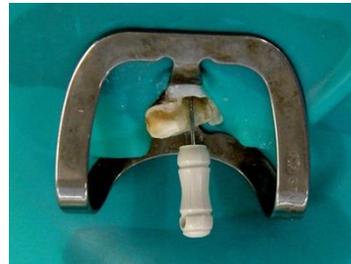
Figura 4 – Localização dos canais para tratamento endodôntico.

coronorradicular (NOTHDURFT et al., 2008; SALAMEH et al., 2008; D'ARCANGELO et al., 2008). A terapia endodôntica foi realizada pela técnica coroa-ápice (figura 4) e obturação dos condutos radiculares pela técnica da condensação lateral. Observou-se a obturação dos dois canais radiculares paralelos (principal e colateral) e da perfuração com guta percha e cimento endodôntico (Endofill – Dentsply, York, PA, USA). Ocorreu sobre-obturação lateral mesial, devido à dificuldade de controlar a inserção dos cones de guta percha acessórios (figura 5). Todavia, optou-se pela proservação do caso, observando-se, em um primeiro momento, a resposta clínica do paciente (ausência de sintomatologia) e, posteriormente, o resultado radiográfico (desejável formação de tecido ósseo reparador) (conforme necessidade futura, seria realizado acesso cirúrgico para remoção dos excessos de material obturador endodôntico).

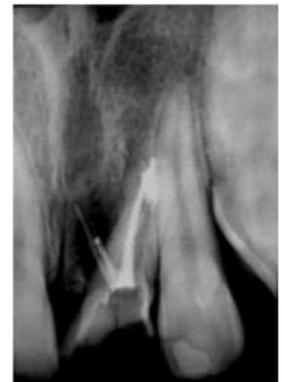
Figura 5 – Tratamento endodôntico concluído com desobturação parcial do canal principal e sobre-obturação lateral mesial.

Foi então realizada uma desobturação parcial do canal radicular principal, através de brocas Gates-Gliden e Largo, mantendo 4 mm de obturação endodôntica para selamento apical (figura 5). Após, um pino de fibra de vidro (White Post DC1 – FGM, Joinville, SC, Brasil) (figura 8) foi testado no canal principal. Após a realização do isolamento do campo operatório, o pino foi cimentado com cimento resinoso convencional de presa dual (AllCem, FGM), seguido de reconstrução direta com resina composta seguindo a técnica incremental com guia de silicóna, para auxílio da conformação do incremento relativo ao esmalte palatino. O sistema adesivo empregado no caso foi o Scotchbond Multiuso (3M ESPE, Sumaré, SP, Brasil), e a resina composta utilizada foi a Filtek Z350 XT (3M ESPE), nas cores A3D, B3D, A3E, A2E e CT. O dente 22 teve sua restauração substituída, utilizando os mesmos materiais supracitados. O acabamento das restaurações foi realizado com pontas diamantadas 3195F e 3118F, lâminas de bisturi número 12 seguido de tiras de lixa para as faces proximais, discos sof-lex série laranja (3M ESPE) para a face vestibular, pontas silicónizadas abrasivas (Enhance – Dentsply, York, PA, USA) e roda de feltro com pasta diamantada Enamelize (Cosmedent, Chicago, IL, USA) para o polimento. Nas figuras 9 e 10 pode-se visualizar o aspecto final da reabilitação estética (dentes 21 e 22), em vista frontal e lateral, em que se pode observar a devolução da forma anatômica, cor e um melhor alinhamento dentário para o dente 21. Decorridos 6 meses da conclusão do caso (proservação), observou-se sucesso clínico e radiográfico (figura 11). As restaurações dos dentes 21 e 22 mantiveram suas características iniciais e o tratamento endodôntico apresentou mutismo clínico e sinais de reparo ósseo na lesão lateral mesial, como se pode perceber na figura 11.

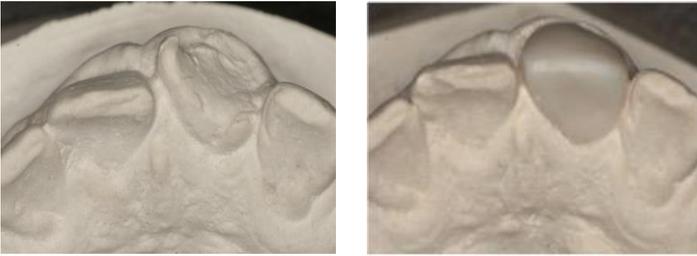
Figuras 6 e 7 – Modelo de estudo (pós-endodontia) e encerado (reanatomização)

Após a terapia endodôntica foi realizado o tratamento restaurador, com a reconstrução estética do dente 21 associada ao pino de fibra de vidro. Para tanto, obteve-se uma impressão em alginato para a confecção de modelo de estudo em gesso (figura 6) para enceramento diagnóstico do caso (figura 7) e confecção de guia de silicóna para conduzir a restauração (técnica estratificada), bem como escolha das cores de resina composta a serem utilizadas na restauração.

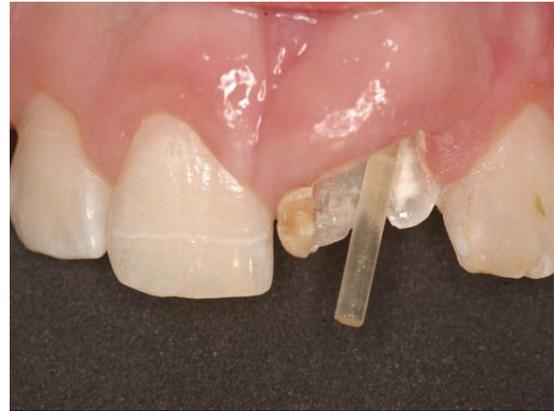
Figura 8 - Prova do pino de fibra de vidro prévio à cimentação e inclinação acentuada do pino

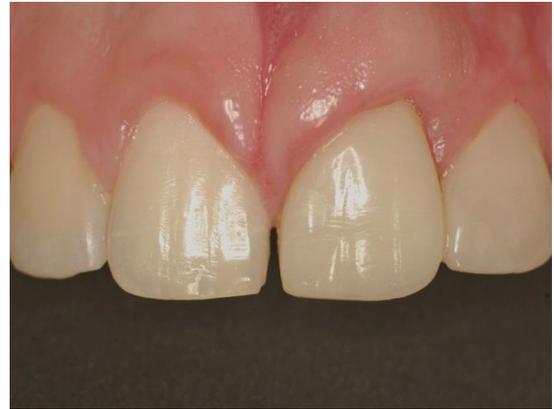
Figura 9 - Caso concluído, vista frontal final (reconstrução do 21 e substituição da restauração do 22 em resina composta) .
