## O licenciamento ambiental e a atividade de alimentação artificial de praias: Canasvieiras e Ingleses - ilha de Santa Catarina, Brasil

### *Environmental licensing and artificial beach nourishment activity: Canasvieiras and Ingleses - Santa Catarina island, Brazil*

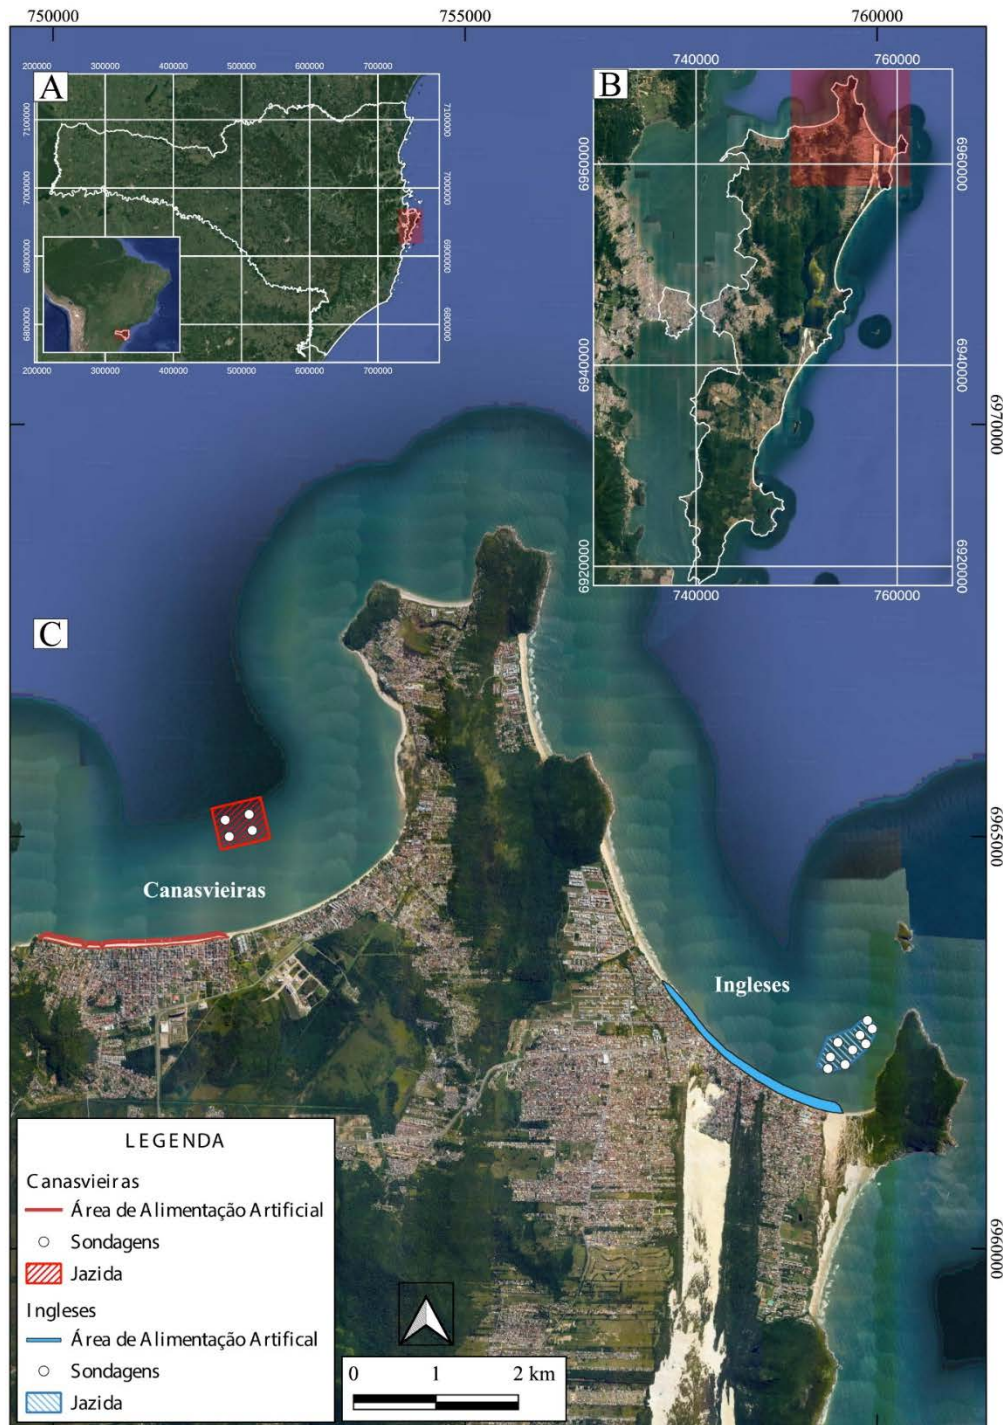
Figura 1. A) Detalhe do território do estado de Santa Catarina. B) Detalhe do território da ilha de Santa Catarina. C) Detalhe da área onde ocorreram AAP. Na praia de Canasvieiras foram depositados cerca de 383.000 m<sup>3</sup> de sedimentos em uma faixa de 2.335 m. A jazida está localizada a 1,5 km de distância da linha de costa, abrangendo uma extensão de 30 ha e foi alvo de quatro sondagens para caracterização. Na praia dos Ingleses foram depositados aproximadamente 498.000 m<sup>3</sup> de sedimentos em uma faixa de 2.870 m. A jazida está situada a 478 m da linha de costa, totalizando 25 ha e nove sondagens foram realizadas. Fonte: imagens de satélite, Google Earth Pro (2022).

As praias de Canasvieiras e dos Ingleses estão localizadas no setor Norte da ilha de Santa Catarina (Fig. 1). Essa área é conhecida por ser altamente urbanizada, turística e com uma significativa concentração demográfica. Essas praias são dois exemplos representativos em que a influência das demandas turísticas como fator preponderante para o desenvolvimento socioeconômico local, a intensa atividade humana (principalmente no período de verão) e as infraestruturas urbanas impõem desafios à atividade de AAP. Nesses setores, a interação entre o uso da terra, as demandas da população local e os impactos ambientais requerem uma abordagem cuidadosa no processo de licenciamento ambiental.

Nessa área um número limitado de sondagens estava programado (vide Fig. 1): Um total de quatro perfizeram todo o perfil dragado, enquanto sete sondagens coletaram na camada superficial (profundidades entre 0,2 e 1 m). Prontamente, o IMA requereu uma correlação entre os dados geofísicos (método indireto) e os testemunhos (método direto), de modo a avaliar o padrão de empilhamento (caracterização física dos sedimentos - principalmente tamanho de grão) com o padrão dos refletores sísmicos. Haja vista as diversas dificuldades que o órgão ambiental enfrenta para solicitar estudos complementares, como sondagens em outras áreas fonte de sedimentos ou uma malha mais densa de sondagens, a realização desta análise correlativa foi primordial para definir a viabilidade locacional da jazida.

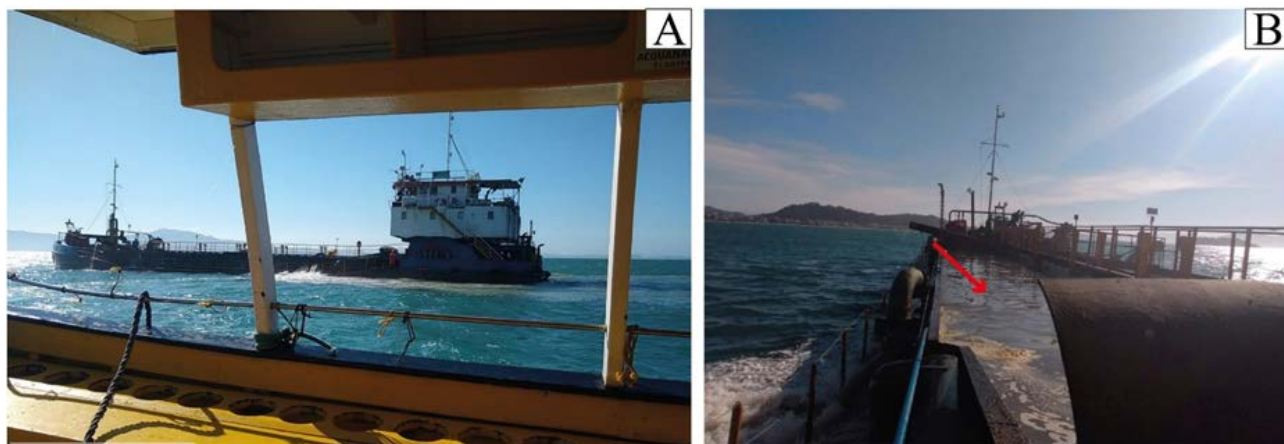
Figura 3. A) Em segundo plano se observa a draga em operação na jazida que foi utilizada para AAP em Canasvieiras. B) Seta vermelha onde se evidencia a cisterna, uma espécie de porão de carga onde uma mistura de água e sedimentos é armazenada para posterior deposição na praia. Fotografias do autor.

Durante a execução da AAP em Canasvieiras, uma vistoria na draga foi realizada (Fig. 3), permitindo a observação de todas as infraestruturas físicas, e da mesma forma, a visualização de um ciclo completo, ou seja, desde a dragagem na jazida até a deposição do material na praia. No entanto, na praia dos Ingleses, não foi possível realizar o embarque devido a protocolos sanitários decorrentes da COVID-19.

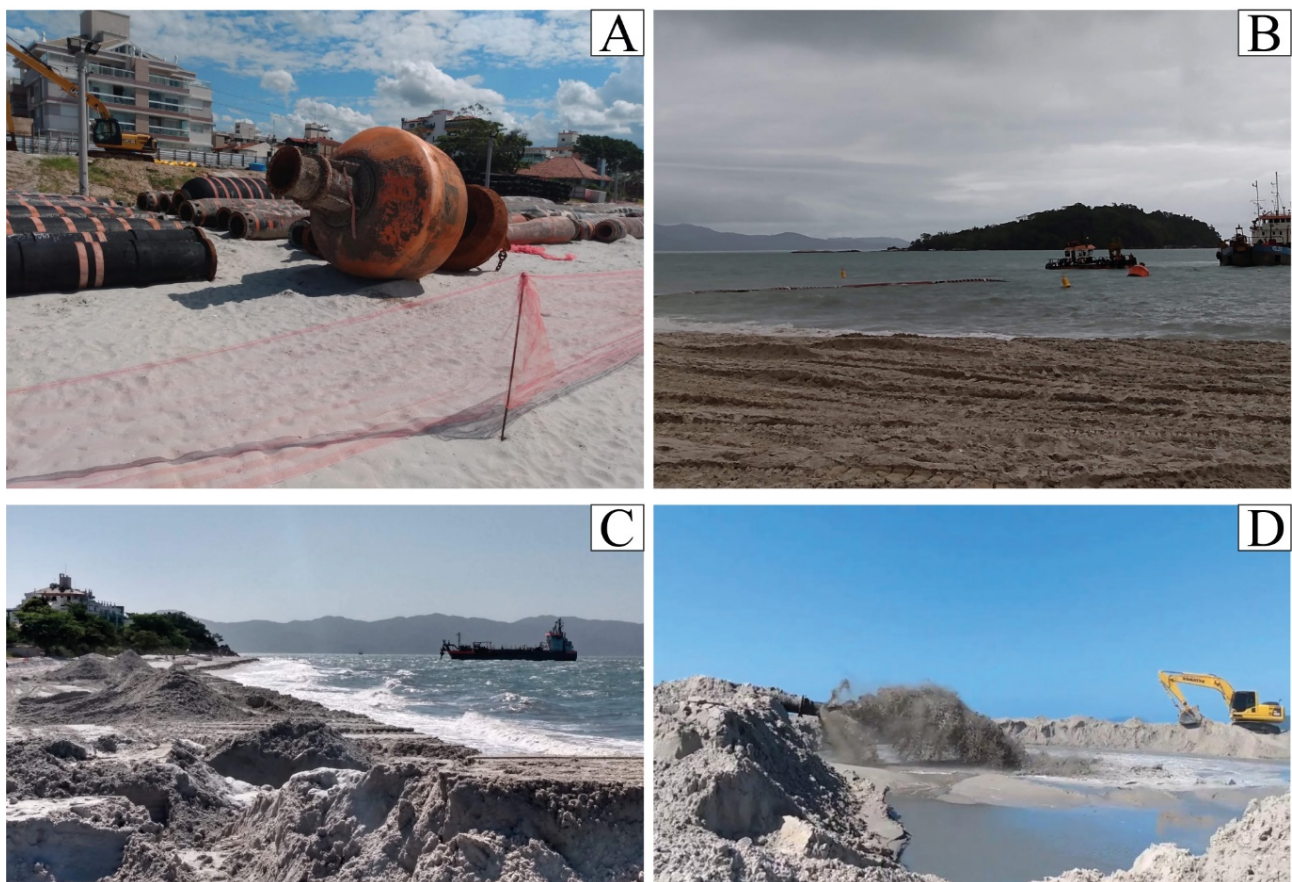
Figura 4. A) Tubulação utilizada para conduzir o sedimento da cisterna da draga até a praia. B) Draga sendo acoplada a tubulação. C) Sedimento depositado na praia, com a draga em segundo plano. Após concluir a operação na área da jazida, a draga se desloca até a proximidade da linha de costa e se conecta a uma rede de tubulação para dispor o material na praia. D) AAP sendo realizada na praia de Canasvieiras. Se observa o bombeamento dos sedimentos através da rede de tubulação, enquanto o maquinário os espalha. Fotografias do autor.

A execução da obra (dragagem e deposição de sedimentos na praia) iniciou no mês de outubro de 2019 e teve seu término na primeira quinzena de janeiro de 2020 (Fig. 4). O volume aproximado de sedimento disposto na faixa de praia foi de 383.000 m<sup>3</sup>, para obter uma largura da berma, após a estabilização, em 30 m. A extensão (longitudinal) do setor alimentado correspondeu a 2.335 m. Conforme apresentado ao IMA, a vida útil da AAP da praia de Canasvieiras, com base em modelagem numérica, é de cerca de 10 anos, considerando as taxas de erosão e o volume depositado na praia.

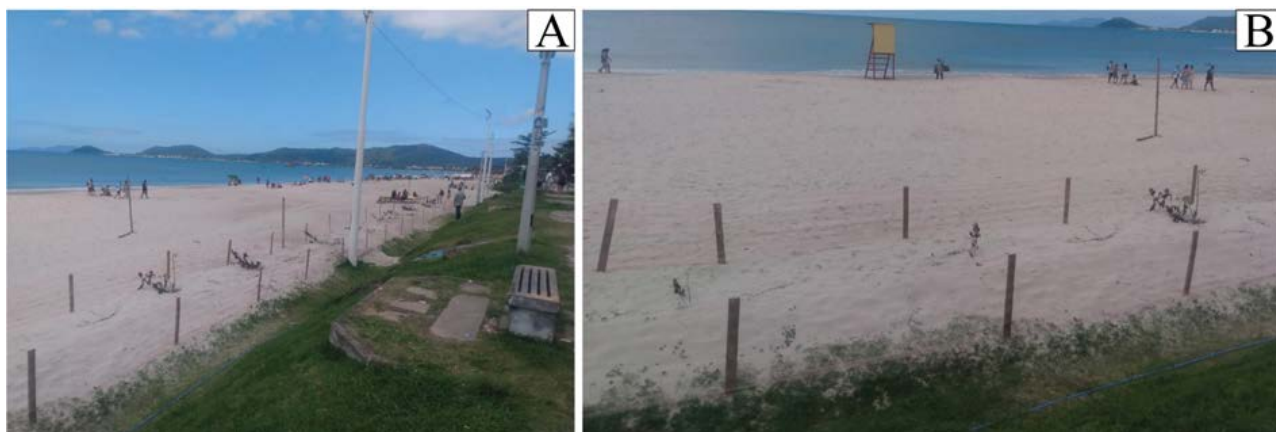
Figura 5. A) Setor da praia de Canasvieiras onde deveria ter sido implementado um programa de recuperação das dunas frontais. No entanto, apenas uma pequena área foi cercada, e a plantação de mudas esparsas não teve o impacto desejado. Além disso, apenas uma ação isolada foi realizada, sem a efetiva implementação de um programa de monitoramento. B) Detalhe da área cercada onde originalmente se buscava preservar as características morfológicas do sistema de *foredunes*. Fotografias do autor.

No que se refere à questão da recuperação do sistema de *foredunes* (dunas frontais) e sua respectiva vegetação em projetos de AAP, há diferentes abordagens e opiniões. Alguns autores (Nordstrom, 2000; Waterman, 2010) defenderam a reconstituição das características morfológicas originais do sistema de *foredunes*, desde que essas características existissem antes da urbanização. Por outro lado, há quem defenda que a decisão sobre a restauração deveria ser tomada pela população que frequenta a praia. Isso poderia ser feito através de um plebiscito ou algum tipo de consulta pública, permitindo que a comunidade local decida se desejam ou não estabelecer essas feições naturais. Além disso, existe um grupo que argumenta que em todos os projetos AAP é essencial recuperar os *foredunes* e sua vegetação original, independentemente da vontade da população local ou condição prévia. Na praia de Canasvieiras o projeto de restauração foi apresentado pela Prefeitura Municipal de Florianópolis, sancionado pelo IMA, no entanto, não foi implantada de forma eficiente e nenhum monitoramento posterior foi realizado (Fig. 5).

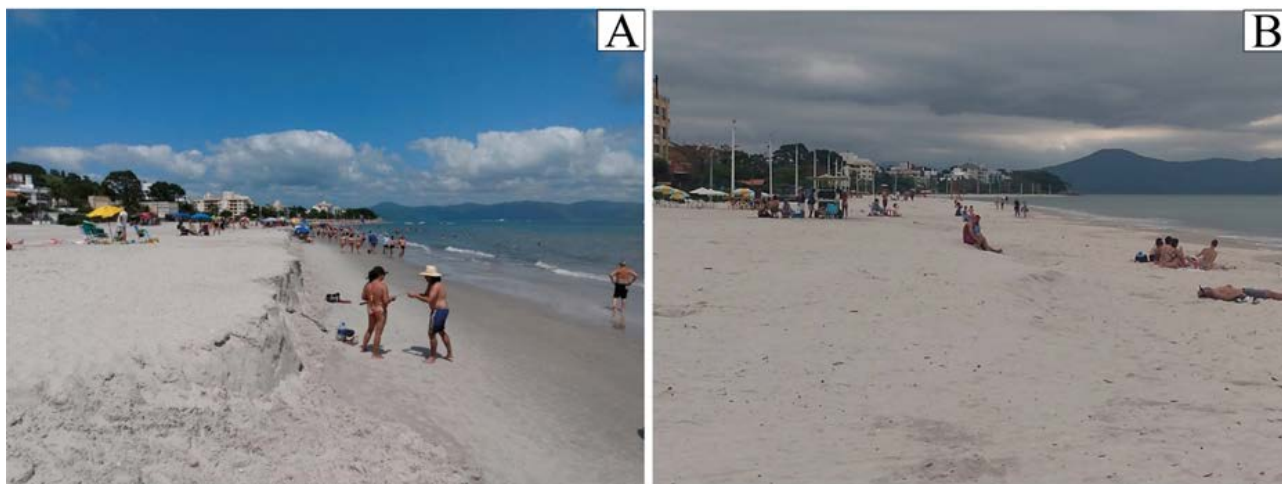
Figura 6. A) Praia de Canasvieiras no ano de 2020, logo após a AAP, onde observa-se uma escarpa erosiva, paralela à faixa de praia; B) Praia de Canasvieiras no ano de 2022, onde o perfil praial apresenta um gradiente suave. Ressalta-se que após eventos meteorológicos extremos as escarpas voltam a ser presentes na praia de Canasvieiras. Fotografias do autor.

É relevante destacar que, em momentos posteriores, após a ocorrência de eventos meteorológicos extremos, novas escarpas voltaram a surgir. Durante os meses de verão, notou-se que o perfil da praia se torna mais plano, apresentando menos declives acentuados em comparação com o inverno. Certamente, existe um processo de adaptação morfológica que ocorre ao longo de ciclos de condições climáticas favoráveis e desfavoráveis, e essa situação geralmente se estende ao longo de vários anos até que o perfil alcance um novo estado de equilíbrio dinâmico. Conforme observado no sudeste da Austrália, que possui um histórico de aproximadamente 50 anos de projetos de alimentações de praia, a deposição de areia na parte emersa (*upper beach*) pode resultar em escarpas, e o ajuste do perfil pode levar à formação de uma praia com topografia irregular, o que, por sua vez, pode gerar uma percepção negativa do projeto (Vieira da Silva *et al.*, 2023).

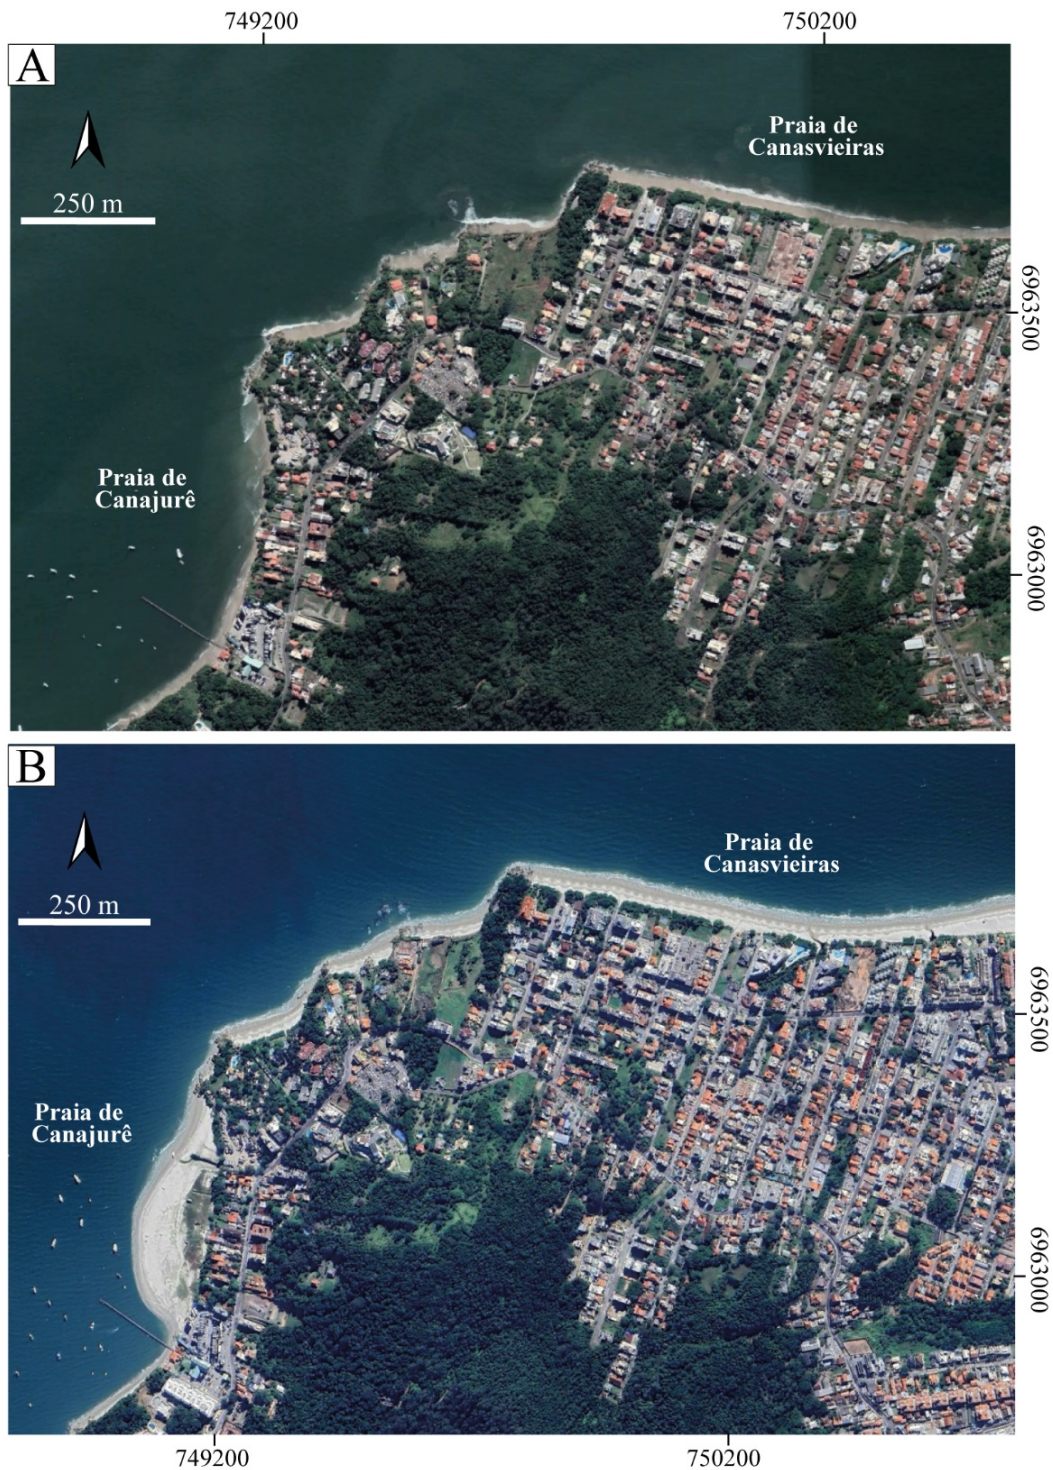
Figura 7. A) Imagem do satélite *Google Earth Pro* (2018) anterior a AAP. B) Imagem do satélite *Google Earth Pro* (2023), cerca de três anos e meio após a conclusão das obras. Nessa imagem, é possível observar um notável acúmulo de sedimentos provenientes provavelmente do processo de engordamento da praia de Canasvieiras, os quais foram transportados no sentido oeste, seguindo a direção da deriva litorânea (leste para oeste). Esses sedimentos contribuíram para a formação de uma projeção na praia de Canajuré. Ao sul dessa projeção, é visível a presença do trapiche pertencente a uma marina.

Foram apresentados cinco relatórios de monitoramentos ao IMA onde se observou que, após cerca de três anos da obra concluída, as extremidades leste e oeste apresentaram perdas (erosão) que alcançaram os 100 m<sup>3</sup>/m. As conclusões dos relatórios apontam que pelo fato de o transporte longitudinal de sedimentos (deriva litorânea) ser de leste para oeste, a areia que transpassa a ponta dos Morretes não retorna à praia de Canasvieiras, sendo transportada em direção às praias adjacentes (Canajurê, Jurerê e Daniela). Através da análise de imagens de satélite e vistorias realizadas pelo IMA, foi identificado um acúmulo de sedimentos, provavelmente provenientes do processo de alimentação da praia de Canasvieiras, os quais foram transportados no sentido oeste, seguindo a direção da deriva litorânea. Esses sedimentos contribuíram para a formação de uma projeção na praia de Canajurê (Fig. 7). O fenômeno de transposição de sedimentos, conhecido como "*bypassing*", já foi documentado na Ilha de Santa Catarina por Vieira da Silva *et al.* (2016a e b). AAP de Canasvieiras possivelmente ampliou a magnitude do transporte de sedimentos.

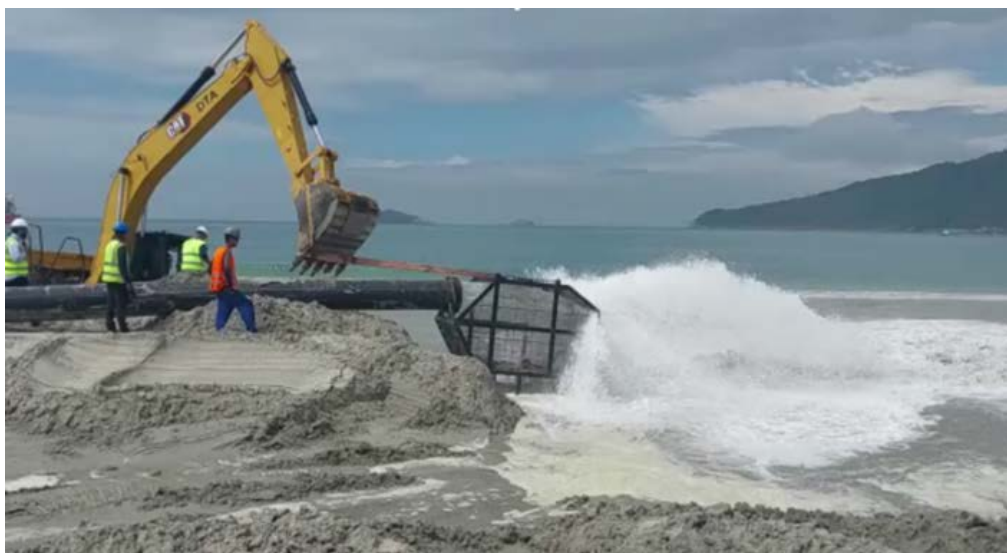
Figura 11. Praia dos Ingleses. Observa-se o dispositivo (gaiola) na saída da tubulação utilizado para reter o material carbonático que apresentava granulometria inadequada. Nas inspeções iniciais realizadas pelo IMA durante o início das obras, verificou-se que havia um volume mínimo de conchas, o que tornou desnecessário o uso do dispositivo. Fotografia do autor.

Uma alternativa para evitar o acúmulo de conchas na praia é o uso de dispositivos de separação instalados na saída da tubulação de dragagem (Fig. 11). Esses dispositivos podem consistir em uma gaiola acoplada à extremidade da tubulação, equipada com uma malha (peneira) que filtra materiais com granulometria inadequada. Durante as inspeções realizadas pelo IMA no início das obras, constatou-se um volume mínimo de conchas, o que dispensou o uso do dispositivo de separação mencionado anteriormente. No entanto, este foi mantido na frente de serviço como medida preventiva, caso houvesse a necessidade de utilizá-lo, o que acabou não se concretizando.

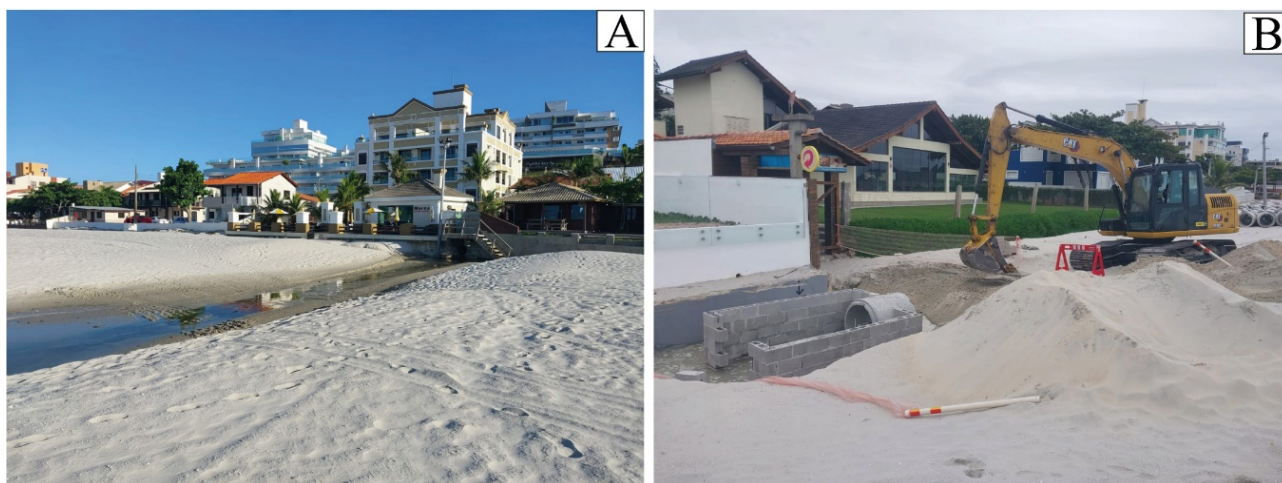
Figura 13. A) Canais de drenagens pluviais após as obras na praia dos Ingleses; B) Devido ao acúmulo de água na praia, situado na retaguarda da elevação topográfica construída, foram reduzidas o número de drenagens que desaguam na praia e dispositivos complementares foram instalados. Fotografias do autor.

Outra questão de atenção por parte do IMA estava relacionada às drenagens pluviais (Fig. 13) que deságuam na praia (um total de 15 sangradouros). Com o aumento da cota original da praia, existia a possibilidade de ocorrer uma obstrução do fluxo de água. Com o intuito de prevenir essa obstrução e permitir uma ação proativa na remoção de eventuais materiais acumulados nos pontos de saída das drenagens, foi solicitado um programa ambiental específico para monitorar essas drenagens. O objetivo desse programa seria garantir a manutenção do fluxo de água, fornecendo informações necessárias para uma pronta remoção de quaisquer materiais que possam se acumular nessas áreas.

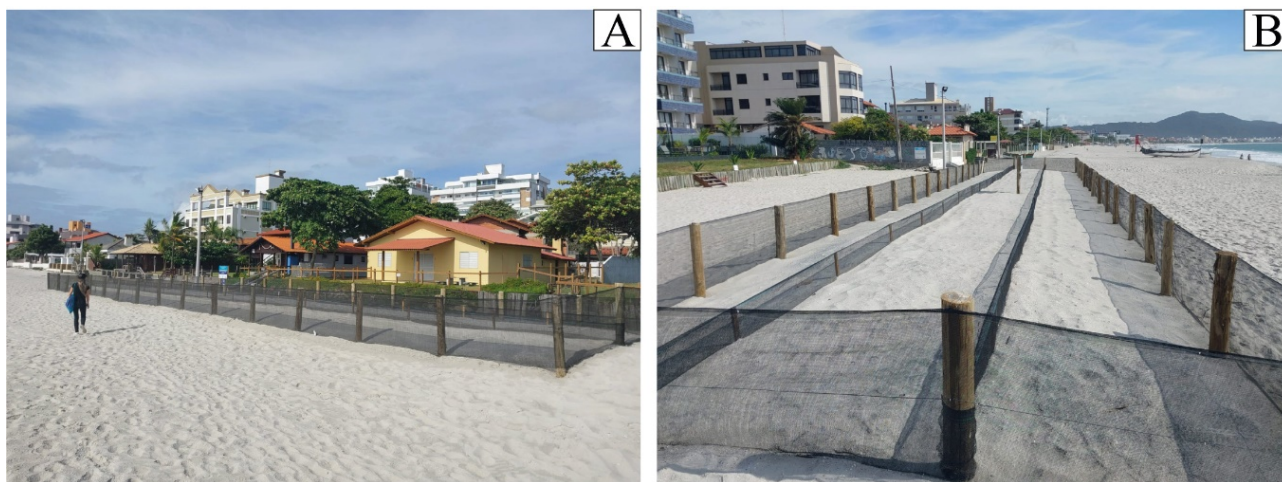
Figura 14. A) Setor da praia dos Ingleses onde deveria ter sido implementado um programa de recuperação das dunas frontais. Ressalta-se que a elevação topográfica foi construída concomitante a obra, no entanto, a plantação de mudas não foi executada. Além disso, apenas uma ação isolada foi realizada, sem a efetiva implementação de um programa de monitoramento. B) Detalhe da área cercada onde originalmente se buscava preservar as características morfológicas do sistema de *foredunes*. Fotografias do autor.

É relevante destacar que o projeto de restauração das dunas deveria ter sido executado concomitante com a terraplenagem da AAP, porém, até a elaboração deste trabalho, não houve a implantação das mudas de vegetação típica sobre estes altos topográficos (Fig. 14). Essa situação levanta um ponto de alerta e ressalta a importância de promover discussões sobre a restauração de dunas em AAP na ilha de Santa Catarina.
