Impacto Econômico da erosão na praia do Hermenegildo (RS), Brasil

Luciana Slomp Esteves, Isaac Rodrigues dos Santos
Pesquisas em Geociências, 28 (2): 393-403, maio/ago., 2002.

Impacto econômico da erosão na praia do Hermenegildo (RS), Brasil

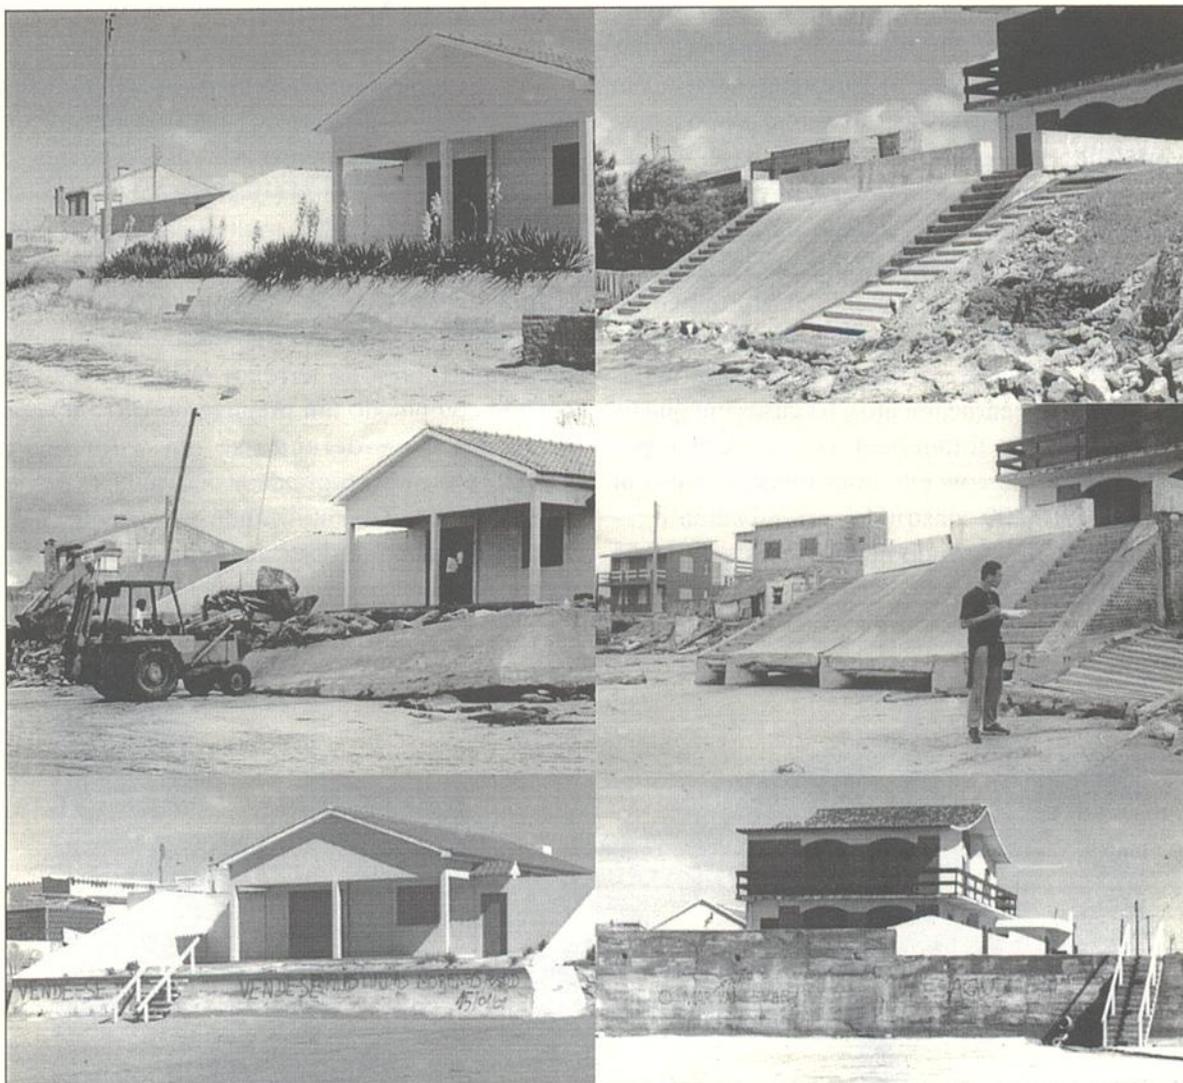
Figura 2 - Apesar de grande parte das estruturas de proteção ter sido destruída em eventos de tempestade, os moradores escolheram construir estruturas semelhantes às existentes anteriormente. As fotos mostram a situação das obras de contenção de duas propriedades em 11/02/1999 (acima), em 30/04/1999 (centro) e em fevereiro de 2001 (abaixo). A estrutura da foto abaixo à esquerda teve custo de U\$5.000. O muro de concreto da foto do canto inferior à direita tem fundações de 6 m e custou U\$10.000. Fotos de Silmara Erthal (acima à esquerda), Maria Alejandra Gómez Pível (acima à direita), Luciana S. Esteves (centro) e Isaac R. dos Santos (abaixo).

Em geral, os moradores utilizam aterros para recuperar o terreno perdido antes da construção das estruturas de contenção (Fig. 3). Em alguns casos, além do aterro, foram utilizadas estruturas mistas, ou seja, muro protegido por enrocamento na sua base. Assim, deve-se somar os gastos de aterro aos da estrutura propriamente dita (muro, enrocamento ou ambos) para estimar o custo total com proteção para cada propriedade. Embora o custo para proteger uma propriedade varie, em geral, entre U\$ 600 (valores mínimos de aterro mais muro de madeira) e U\$ 5.250 (valores máximos de aterro mais enrocamento), há casos em que os gastos com proteção foram bem maiores. Como por exemplo, o muro de concreto com fundação de 6 m que custou U\$ 10.000 construído para substituir o revestimento que foi destruído na tempestade de 16 de abril de 1999 (Fig. 2).

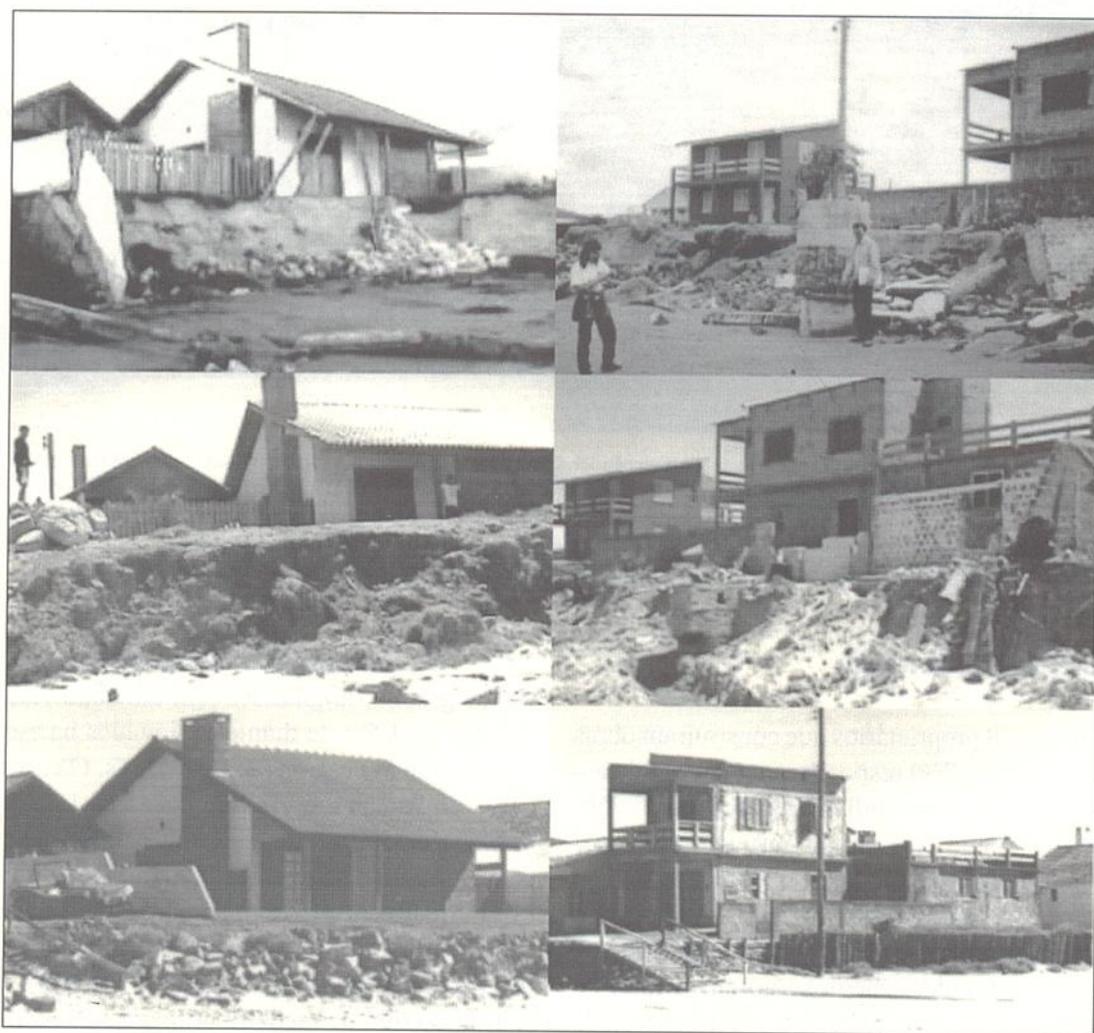
Figura 3 - As fotos apresentam duas propriedades em que houve recuperação do terreno erodido pela tempestade de 16/04/1999. Para o aterro da propriedade representada pelas fotos à esquerda foram necessárias 180 cargas de caminhão de areia, além de 20 cargas de pedras, totalizando um gasto de U\$ 5.000. Fotos dos autores.

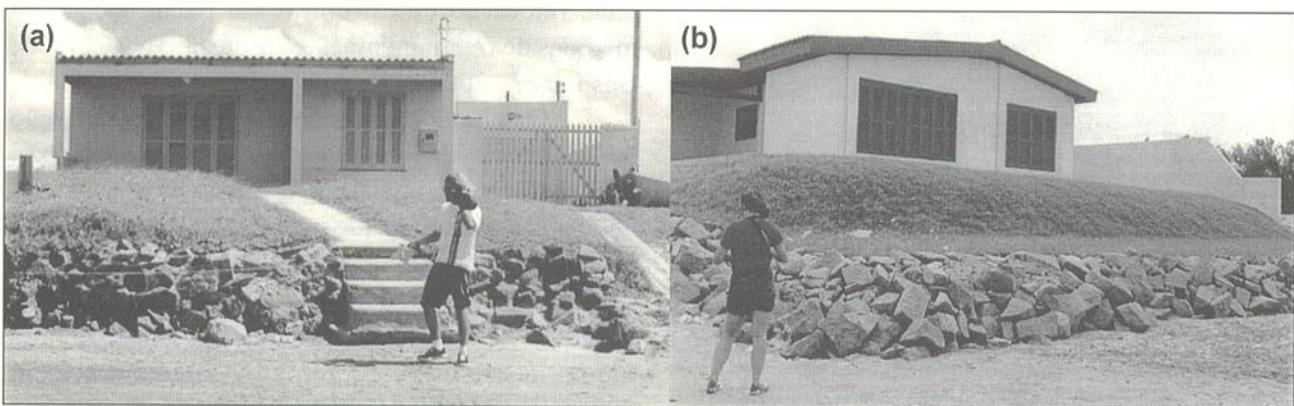
Figura 4 - A casa (a) embora tenha sido avaliada em U\$ 21.000, foi vendida por U\$ 10.500 em 2000. Após uma forte tempestade, a casa (b) foi vendida em 1998 por apenas U\$1.500, enquanto seu valor real foi estimado em U\$26.000. O atual proprietário da casa (b) teve um prejuízo aproximado de U\$ 4.000 decorrentes da tempestade de 16/04/1999. Fotos tiradas em 11/02/1999 por (a) Silmara Erthal e (b) Maria Alejandra Gómez Pivel.

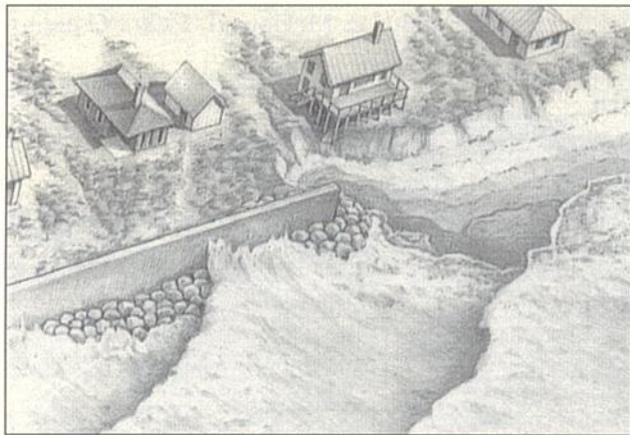
Figura 5 - A presença de muros de contenção pode agravar a erosão nas propriedades adjacentes que não estão protegidas de forma a colocar a própria estrutura e a propriedade a qual protege em risco (modificado de Morser, 1997).
