REAÇÃO AO IMPLANTE SUBCUTÂNEO DE PULPDENT EM RATOS

"REACTION OF SUBCUTANEOUS CONNETIVE TISSUE OF RATS TO IMPLANTED PULPDENT"

Liliane Yurgel de Oliveira *
José Antônio F. Pires **
Jorge Gilberto C. do Valle ***

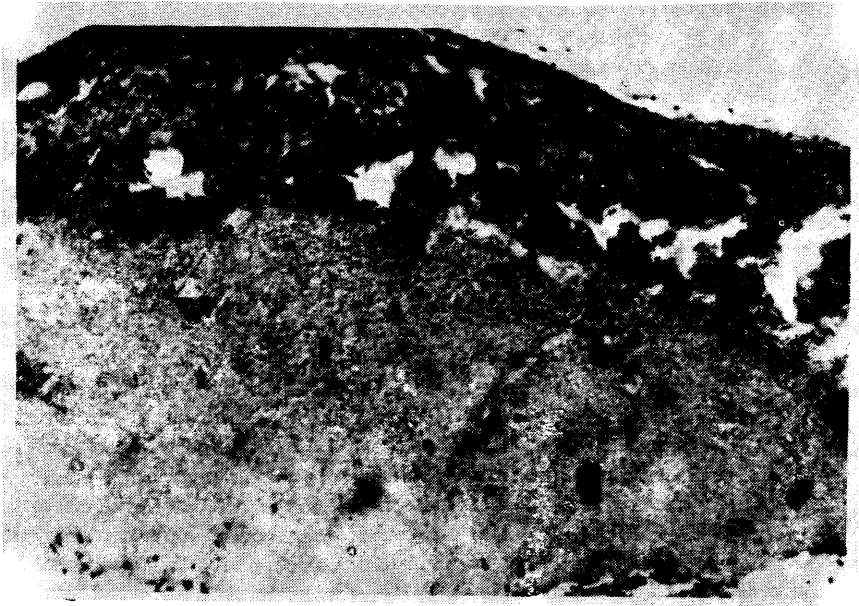
FIG. 1

Pulpdent envolvido por capsula de tecido fibroso. Note a fina camada de necrose que se forma em contato com o material implantado, 2 meses após o implante.

O contanto do material sobre os tecidos causa uma fina camada de necrose. A seguir esboça-se uma cápsula, com os fibroblastos orientados paralelamente ao material com três ou quatro camadas de células, morfológicamente assemelhando-se ao perioste. Fig. 1).
