Avaliação, In Vitro, da Microinfiltração Coronária na Interface Amálgama de Prata e Três Materiais Restauradores Provisórios de Uso em Endodontia.

In Vitro Evaluation Of Microleakage Between Silver Amalgam And Three Temporary Restorative Materials Used In Endodontics.

BORDIN, Mariana Moschen*
CORADINI, Paula Cantarelli*
SALLES, Alexandre Azevedo**
IRALA, Luis Eduardo Duarte**
SOARES, Renata Grazziotin***
IMONGI, Orlando **

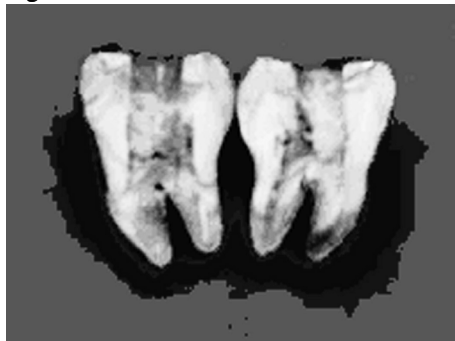
Figura 1

Grau 0: ausência de infiltração (Figura 1).

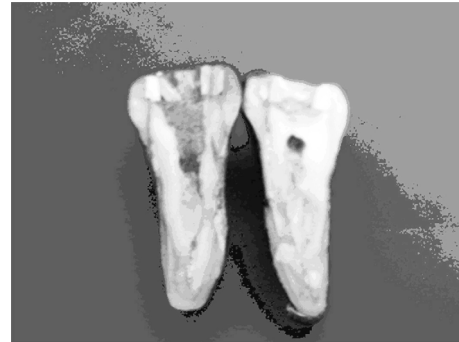
No grupo controle positivo, ocorreu infiltração do corante azul de metileno 2% em todas as amostras. Contrariamente, no grupo controle negativo, nenhuma infiltração foi observada (Figura 5 e Figura 6).

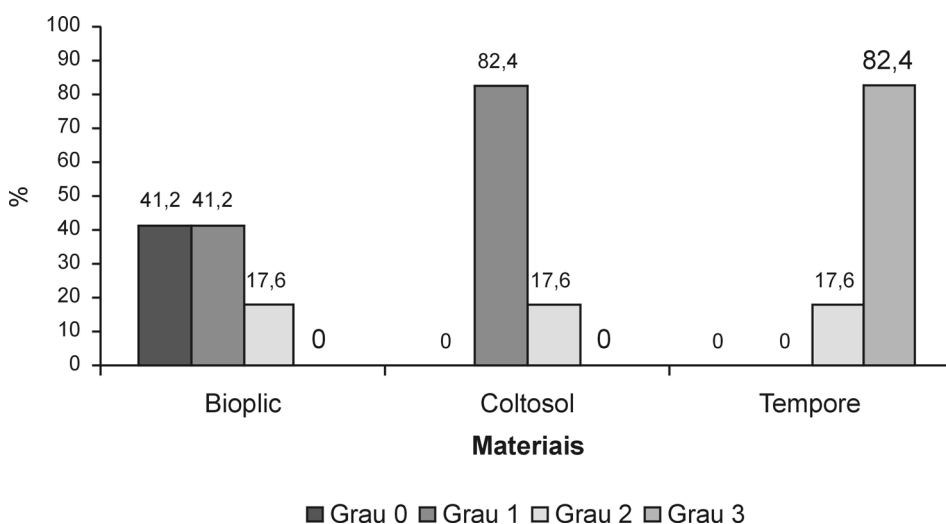
Quadro 1

De acordo com a metodologia estabelecida e objetivando-se a avaliação comparativa dos materiais seladores provisórios Bioplic[®], Tempore[®] e Coltosol[®], os graus de microinfiltração coronária na interface amálgama/material provisório foram analisados conforme a descrição no quadro 1:

Através dos resultados obtidos com o teste estatístico de Kruskal-Wallis, verificou-se que existe uma diferença significativa entre os grupos. O material Tempore[®] apresentou os

mais altos graus de infiltração, diferenciando-se dos demais. Com os menores graus de infiltração estão, portanto, os materiais Bioplic® e Coltosol® que não diferiram entre si. Os mesmos resultados também podem ser analisados no gráfico 1.

É importante salientar que o Bioplic® possibilitou nenhuma infiltração (Grau 0 em 7 dentes, ou seja, 41,2%), conforme pode ser observado no Gráfico 1, enquanto o Coltosol® infiltrou em todos os espécimes, embora minimamente (Grau 1 em 14 dentes, ou seja, 82,4%).
