Boletim Gaúcho de Geografia, v. 43, n.2, Dezembro, 2016.

# **NOTA: PARCELAS EXPERIMENTAIS DE CONTROLE DE EROSÃO EM RAVINAS COM O USO DE BARREIRAS DE FIBRA VEGETAL**

Alyson Bueno Francisco  
Mestre em Geografia. Universidade Estadual Paulista “Júlio de Mesquita Filho”.  
E-mail: alysonbueno@gmail.com

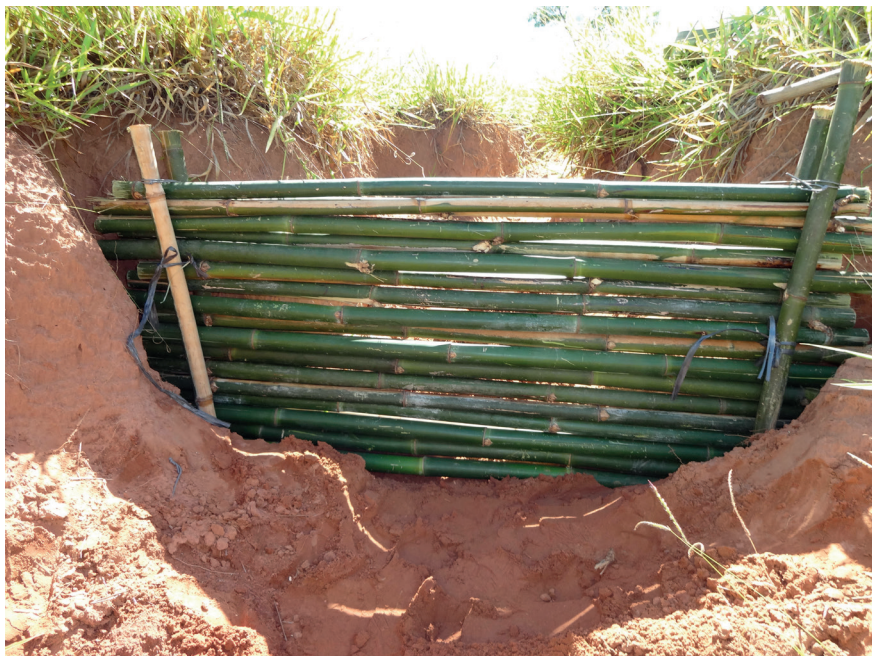
Figura 03 - Barreira com bambus na horizontal.

- a) Seleção do local de implantação com a anotação das medidas do canal incisivo e estimativa das dimensões dos materiais;
- b) Transporte dos materiais e equipamentos: bambus, ráfias de polipropileno, arames, enxadão, alicate e marreta;
- c) Cortes laterais no canal incisivo para garantir o apoio dos bambus na posição horizontal;
- d) Montagem da barreira com empilhamento dos bambus na horizontal (Figura 02 e Figura 03);

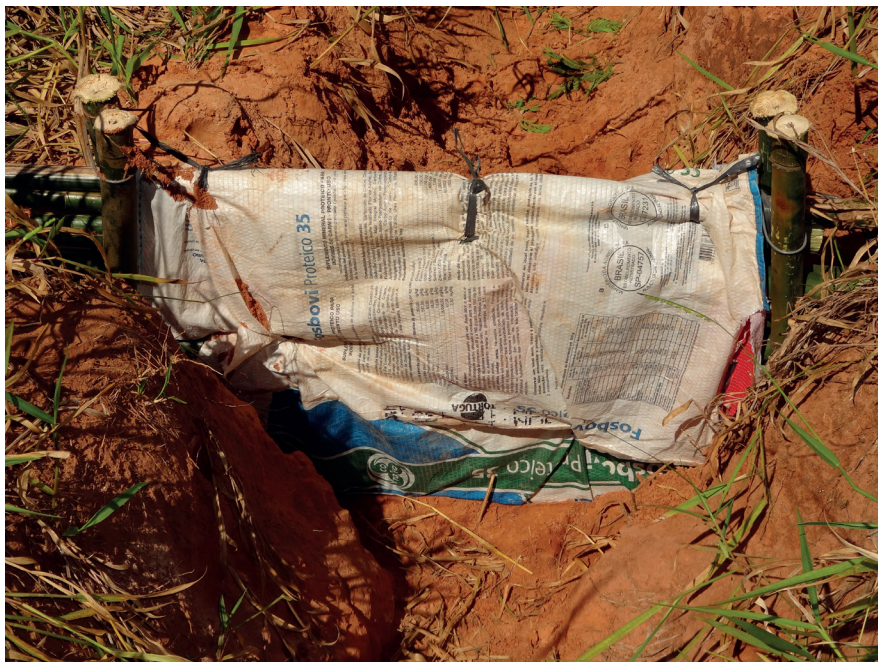
Figura 04 - Barreira com bambus impermeabilizados por ráfia.

e) Impermeabilização do lado montante da barreira com o uso de ráfia de polipropileno (Figura 04).
