BIODETERIORAÇÃO DE ARENITOS NA REDUÇÃO JESUÍTICA DE SÃO MIGUEL ARCANJO: RELATO DE EXPERIÊNCIA

BIODETERIORATION OF SANDSTONES IN THE JESUIT REDUCTION OF SÃO MIGUEL ARCANJO: REPORT OF EXPERIENCE

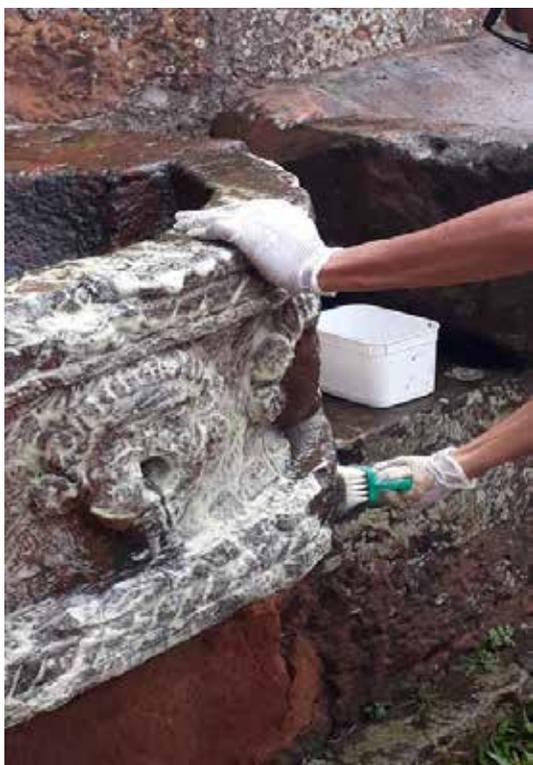
Figura 1: Procedimento de escovação da fonte em arenito, utilizando sal quaternário de amônio à 3%.

Para testagem de método de conservação, realizou-se a higienização com o biocida Sal Quaternário de Amônio à 3% em duas fontes, na Cruz Missioneira e em um relógio de sol, todos esculpidos em arenito e mantidos ao ar livre nos arredores do Museu das Missões, no Sítio Histórico São Miguel Arcanjo. A higienização foi realizada seguindo os procedimentos descritos abaixo:

Etapa	Procedimento	Material utilizado	Objetivo
1	Escovação a seco dos arenitos.	Escova oval multiuso de cerdas plásticas macias.	Remoção mecânica inicial dos talos de líquens e musgos;
2	Aplicação de sal quaternário de amônio à 3% seguida de escovação e enxágue com água.	Sal quaternário de amônio 3% e escova oval multiuso de cerdas plásticas macias.	Remoção das estruturas não eliminadas na etapa anterior com ação biocida ¹ .
3	Colocação de compressas embebidas em sal quaternário de amônio à 3% sobre resquícios de talos de líquens e de musgos.	Compressas de algodão hidrófilo; sal quaternário de amônio à 3%.	Prolongamento da ação biocida.
4	Cobertura e isolamento das compressas.	Papel alumínio.	Evitar a volatilização do sal quaternário de amônio à 3%.
5	Reaplicação de Sal Quaternário de Amônio 3% sob escovação, seguido de enxágue, até a remoção completa das estruturas visíveis.	Sal Quaternário de Amônio 3%, escova oval multiuso de cerdas plásticas macias e água.	Remoção completa dos resquícios de talos de líquens e musgos.

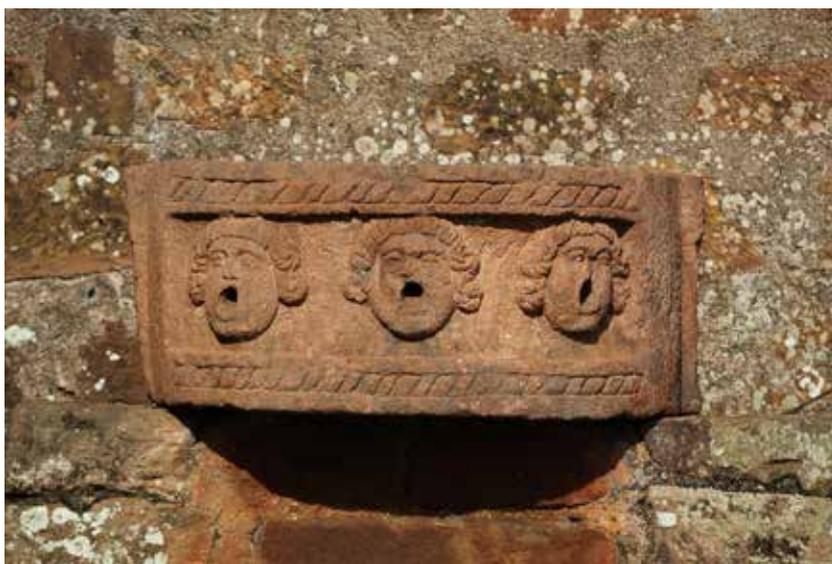
Figura 2: Fonte em arenito após o procedimento de conservação, contrastando com a parede ao fundo, a qual não recebeu tratamento.

Os procedimentos de conservação abordados durante o workshop sobre biodeterioração de arenitos mostraram-se eficientes na remoção dos talos liquênicos e das briófitas que viam-se aderidas à superfície dos arenitos, embora isto não sirva como evidência de que microrganismos microscópicos formadores de biofilmes tenham sido afetados internamente na rocha.

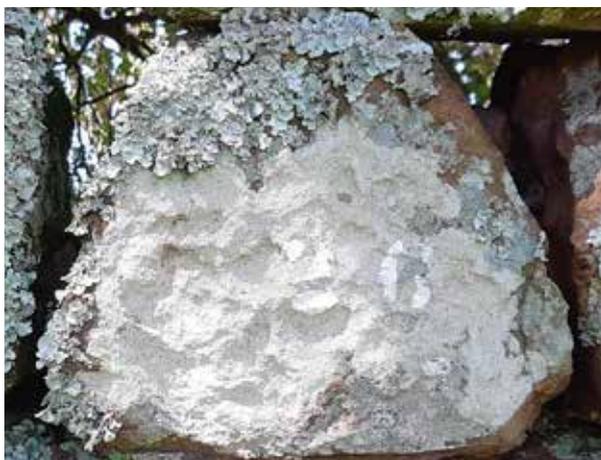
Figura 3: Talo liquênico do tipo crostoso (em branco) em bloco de arenito no Sítio Histórico São Miguel Arcanjo.

Por meio da observação externa das rochas, foi identificado o domínio de líquens e musgos em grande parte das estruturas. Os tipos morfológicos de talos de líquens encontrados foram foliosos, crostosos e fruticosos, conforme suas definições em (HALE, 1979; WEBSTER & WEBER, 2007; AP-TROOT & SCHUMM 2008; CARLILE et al. 2001; apud LIMA, 2013):

Foram identificados, como principais agentes da biodeterioração dos arenitos, os líquens (associação simbiótica entre fungos e algas) de talos crostosos, fruticosos e foliosos e os musgos (briófitas), os quais podem ser removidos através da escovação manual e tratamento com Sal Quaternário de Amônio à 3%.

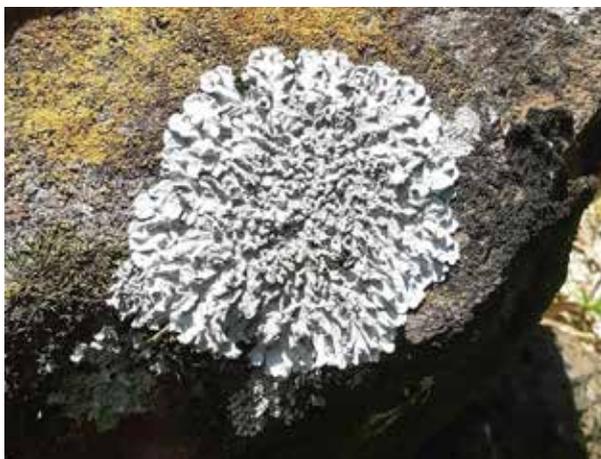
Figura 4: Talo liquênico do tipo folioso em bloco de arenito no Sítio Histórico São Miguel Arcanjo.

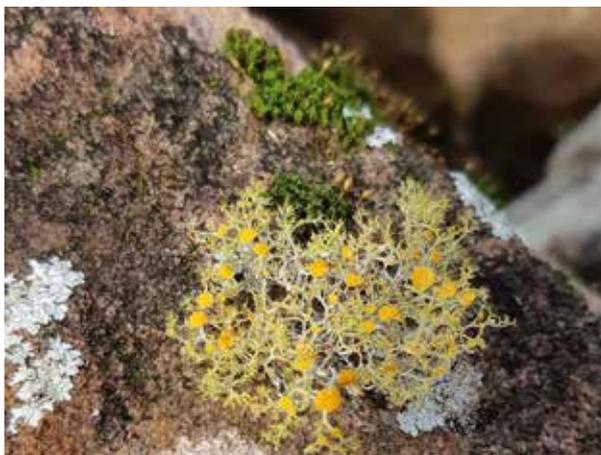
Figura 5: Talo liquênico do tipo fruticoso em bloco de arenito no Sítio Histórico São Miguel Arcanjo.

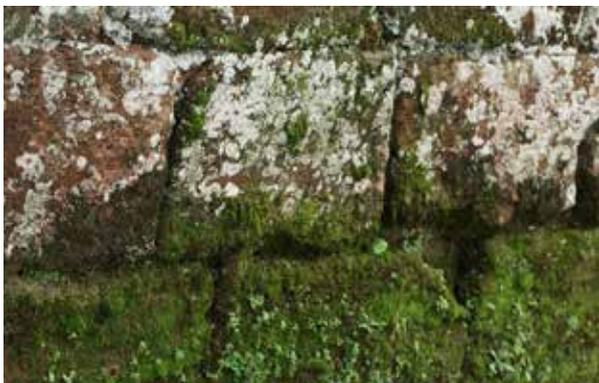
Figura 6: Musgos em paredes de arenito no Sítio Histórico São Miguel Arcanjo.
