# Utilização de termografia infravermelha para avaliação de fissuras em fachadas com revestimento de argamassa e pintura

*Using infrared thermography to evaluate cracks on facades rendered with mortar and painting*

Juliana Gomes de Freitas  
Helena Carasek  
Oswaldo Cascudo

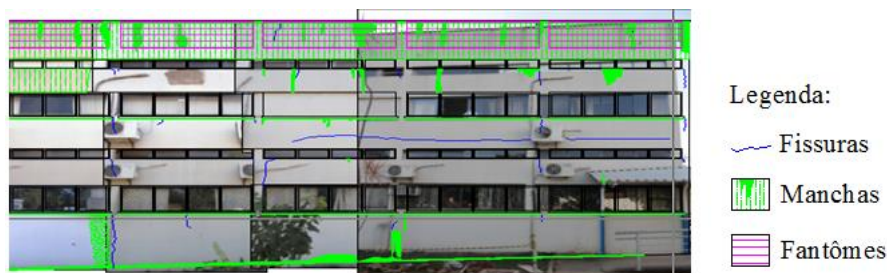
Figura 4 - Exemplo da confecção dos mapeamentos das manifestações patológicas da fachada sul do Bloco A

O levantamento fotográfico buscou oferecer suporte e esclarecer possíveis dúvidas durante a análise e interpretação dos mapeamentos. Os danos visíveis foram registrados em croquis, com os esquemas das áreas (no caso das manchas de sujidade e *fantômes*) ou comprimentos (no caso das fissuras) em questão desenhados a mão no local, onde se anotavam os problemas detectados por meio de siglas. Depois, realizaram-se os mapeamentos das manifestações patológicas das fachadas com o auxílio de programa de desenho gráfico sobrepondo as fotografias, observando-se também os croquis feitos *in loco*, como ilustrado na Figura 4.

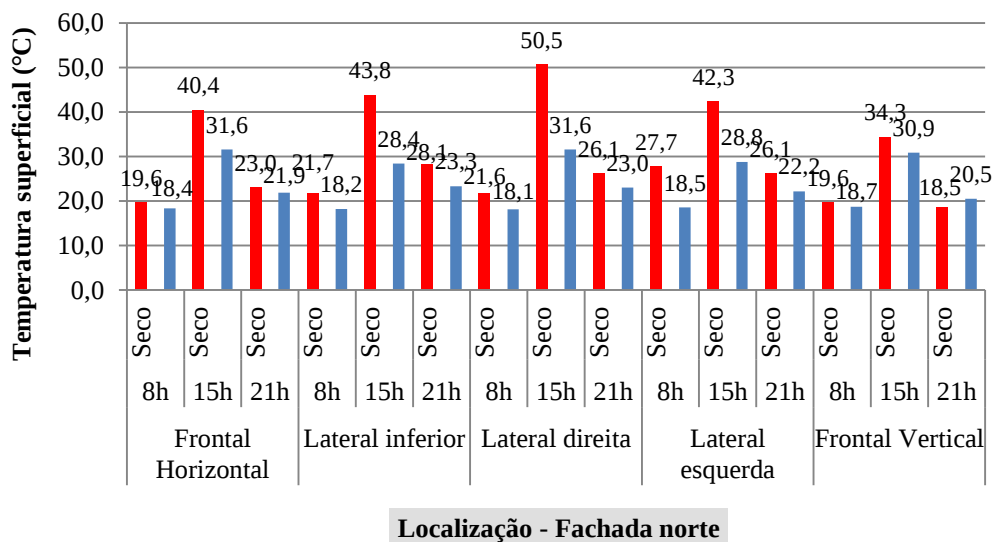
Figura 13 - Valores médios da temperatura nos detalhes arquitetônicos do Bloco B nos períodos seco e chuvoso (fachada norte)

A título de exemplo<sup>3</sup>, as altas temperaturas atingidas nos detalhes arquitetônicos, principalmente no período seco e às 15h, são explicadas pela insolação direta (sem nebulosidade) recebida pela fachada norte durante todo o dia nesse período. Outro fato que deve ser ressaltado é a cor desses elementos, que é o azul-escuro, o que aumenta a absorção da radiação incidente. O maior valor médio de temperatura superficial verificado em detalhes arquitetônicos da fachada norte do Bloco B atingiu 50,5 °C, conforme se observa na Figura 13. Contudo, ressalta-se que a temperatura máxima chegou a 65,5 °C nos valores individuais de medição. Guimarães *et al.* (2002) mediram temperaturas superficiais na cidade de Goiânia, alcançando 55 °C em regiões do revestimento com pintura escura, valor um pouco menor em relação a medidas individuais obtidas no presente trabalho.

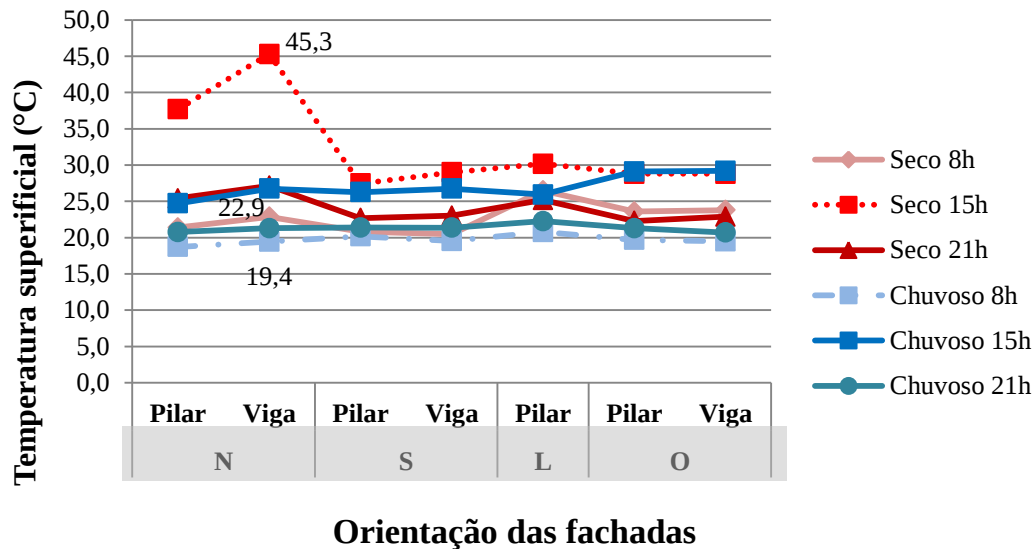
Figura 14 - Valores médios da temperatura superficial nos pontos sobre estrutura do Bloco A nos períodos seco e chuvoso

Nos pontos sobre a estrutura, no que tange às orientações de fachada, não houve muita variação, exceto na fachada norte (azimute 105°), que recebe insolação quase todo o dia nos dois períodos de medição (seco e chuvoso). Dessa forma, na Figura 14, observam-se as maiores amplitudes térmicas diárias (22,9 °C a 45,3 °C) e sazonal (19,4 °C a 45,3 °C), que ocorreram na fachada norte do Bloco A. Compreende-se, então, o alto nível de fissuração (0,43 m/m<sup>2</sup>) calculado para essa fachada. Por outro lado, os baixos níveis de temperatura superficial da fachada sul (azimute 285°) remetem ao menor índice de fissuração calculado para esta orientação e edifício (0,15 m/m<sup>2</sup>), já que recebe insolação no período seco somente até às 8h da manhã.
