# Avaliação do uso de bambu como material alternativo para a execução de habitação de interesse social

*Evaluation of the use of bamboo as an alternative building material for the construction of social housing*

**Palavras-chave:** Bambu. Habitação de interesse social. Avaliação pós-ocupação.

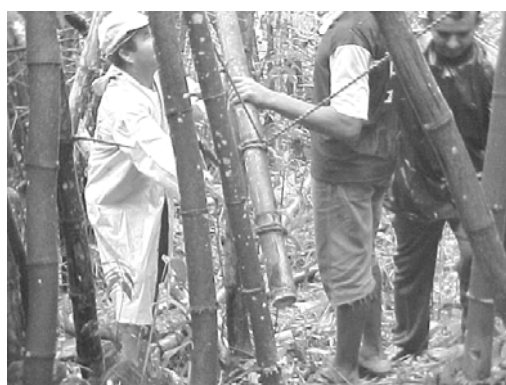
Figura 1 - Amarração do bambu na hora do corte para não haver contato da vara com o solo

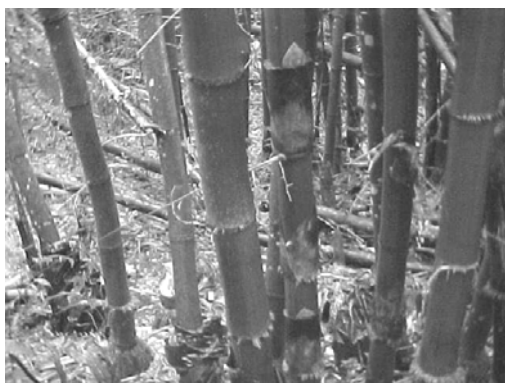
Figura 2 – Varas na posição vertical com saco plástico em sua base contendo veneno natural NIM

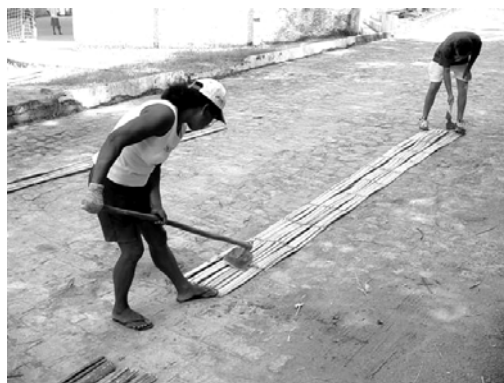
Figura 4 - Processo de fabricação das esterilhas

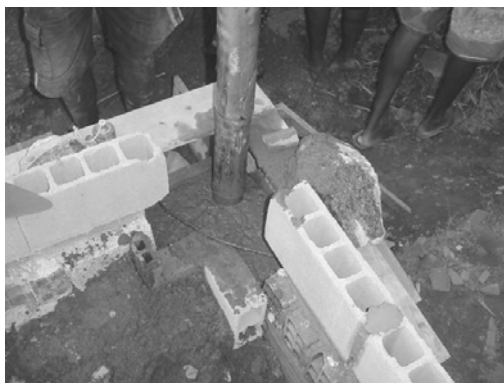
Em seguida procedeu-se à locação da obra e à execução da fundação. A fundação adotada foi sapata corrida, de concreto armado, sob as paredes e bloco de concreto no pé dos pilares, os quais foram assentados após a execução do baldrame com blocos de concreto (Figura 5); antes do assentamento, os pilares foram submetidos a um tratamento de cura ao fogo utilizando-se um lança-chamas a gás.

Figura 5 - Concretagem dos pilares

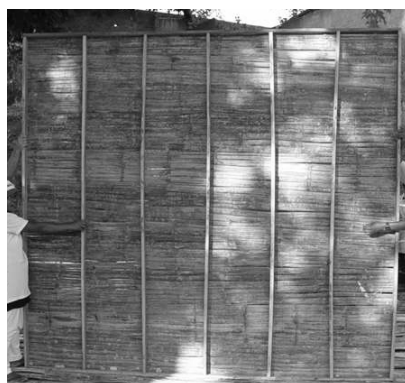
Os painéis de vedação da habitação foram produzidos com medidas verificadas *in loco*, após o posicionamento dos pilares. Esses painéis (Figura 6) consistem em uma grade de madeira executada com ripas com seção transversal comercial de 5 cm x 3 cm, onde eram fixadas as esterilhas, nos dois lados da mesma, prevendo-se na execução as aberturas de portas e janelas, conforme numeração descrita na planta baixa (Figura 3).

Figura 6 - Paineis de vedação

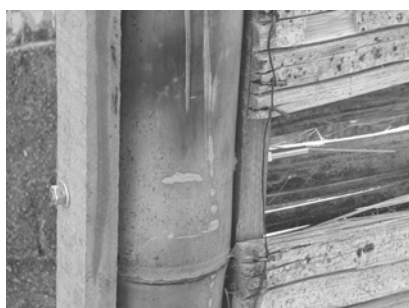
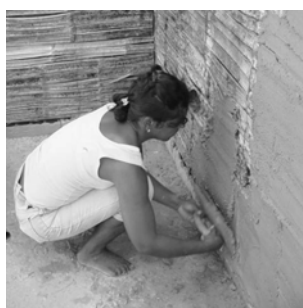
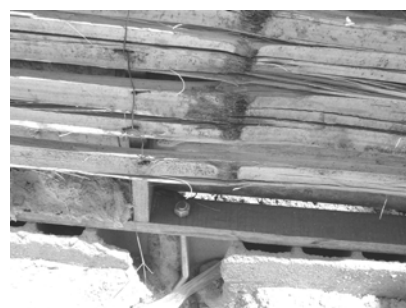
Os painéis foram revestidos com argamassa nos dois lados, sendo a aderência dela garantida pelo posicionamento da esterilha com a parte interna do bambu voltada para fora e pela aplicação de um chapisco. A argamassa de revestimento, numa dosagem de 1:8 (cimento e areia), foi aplicada de baixo para cima, comprimindo-a contra a esterilha para o total preenchimento dos espaços. Estimou-se que a espessura média do revestimento ficou em torno de 2,0 cm. Os painéis foram fixados nos pilares e no baldrame por meio de parafusos (Figura 7).

Figura 7 - Fixação e revestimento dos painéis

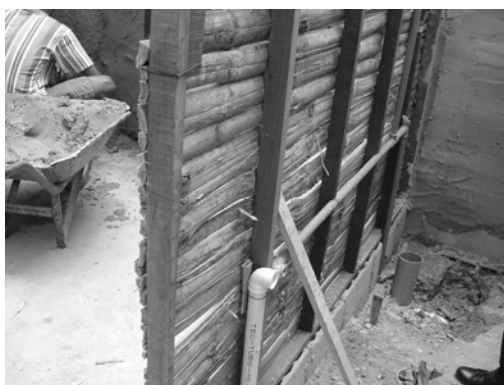
A passagem de tubulações e fiação foi feita justamente no espaço interno entre uma esterilha e outra (Figura 8).

Figura 8 - Tubulação na parte interna do painéis de vedação

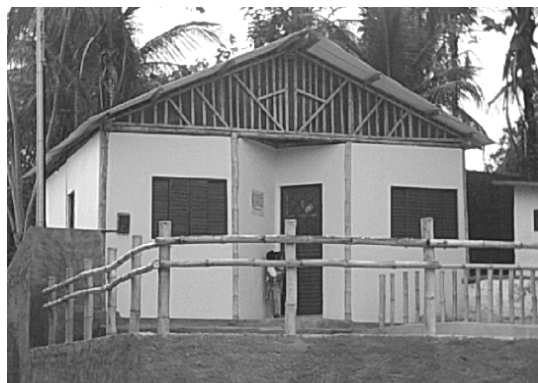
Figura 9 - Visualização da habitação antes da ocupação
