AValiação dos tratamentos de superfície na resistência de união entre dois pinos de fibra de vidro e uma resina composta

Evaluation of surface treatments on the bond strength
between two fiberglass posts and a composite resin

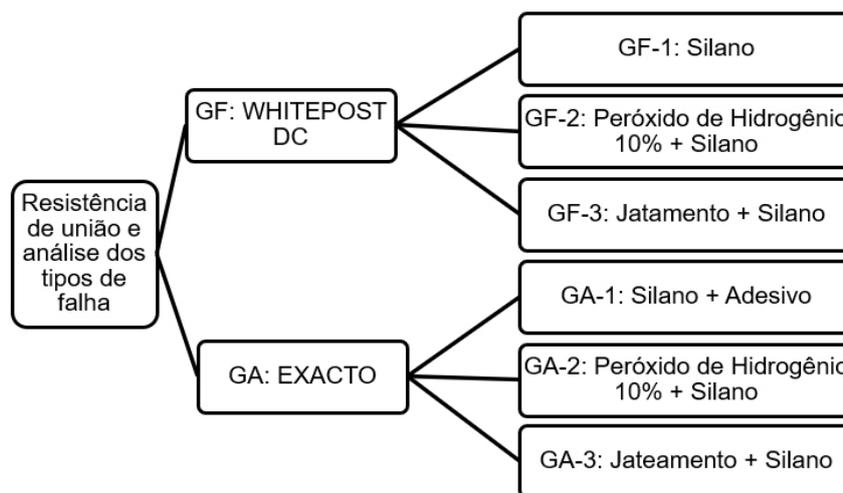
Fluxograma 1: Distribuição das amostras do estudo.

Foram utilizados 36 pinos de fibra de vidro, divididos em WhitepostDC (FGM, Joinville, SC, Brasil) (grupo GF, comprimento de 20 mm) e Exacto Cônicos (Angelus, Londrina, PR, Brasil) (grupo GA, comprimento de 17 mm), íntegros, com dupla conicidade e superfície lisa. Os pinos foram divididos em três grupos cada, sendo: GF-1 (controle): Silano PROSIL; GF-2: Peróxido de hidrogênio a 10% + silano; GF-3: Jateamento com óxido de alumínio + silano; GA-1 (controle): Aplicação de silano + aplicação de adesivo fusion duralink catalisador; GA-2: Peróxido de hidrogênio a 10% + silano; GA-3: Jateamento com óxido de alumínio + silano (Fluxograma 1).

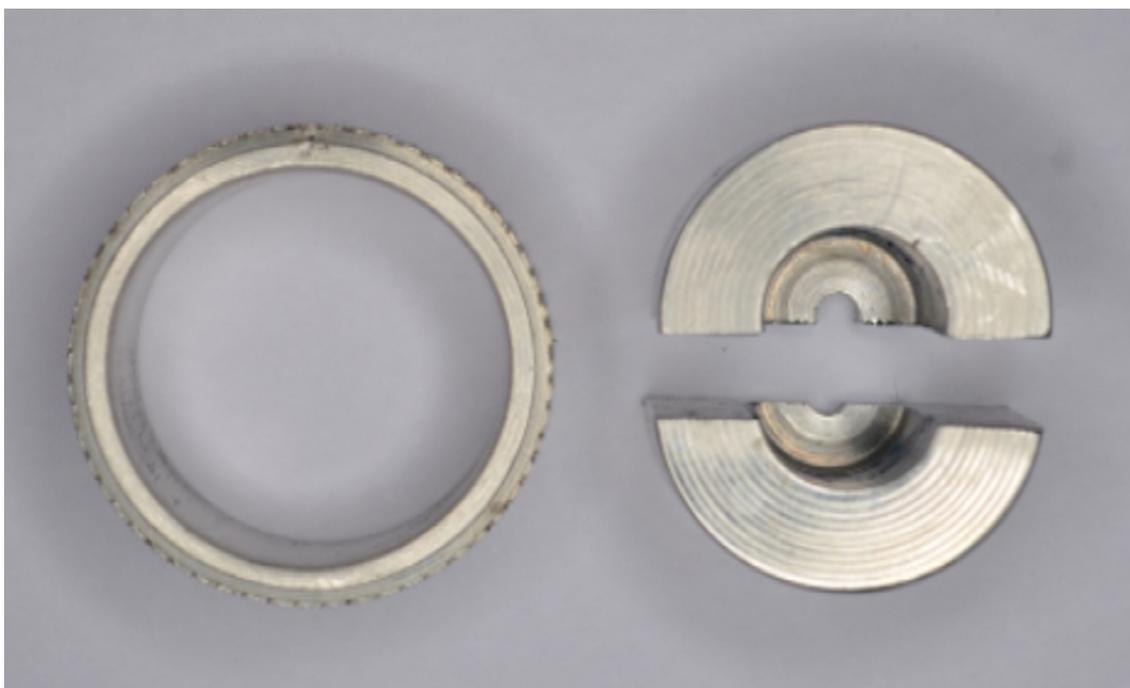
Figura 1: Matriz metálica bipartida.

Para confecção dos corpos-de-prova, foi utilizada uma matriz metálica bipartida contendo um orifício cilíndrico central principal de 10 mm de altura e 5 mm de diâmetro e um orifício secundário central a este, também cilíndrico, de 2 mm de altura e diâmetro (Figura 2). Os pinos foram adaptados ao centro da matriz metálica com o auxílio de uma pinça, sendo utilizada cera utilidade (Lysanda, São Paulo, SP, Brasil) para garantir maior estabilização.

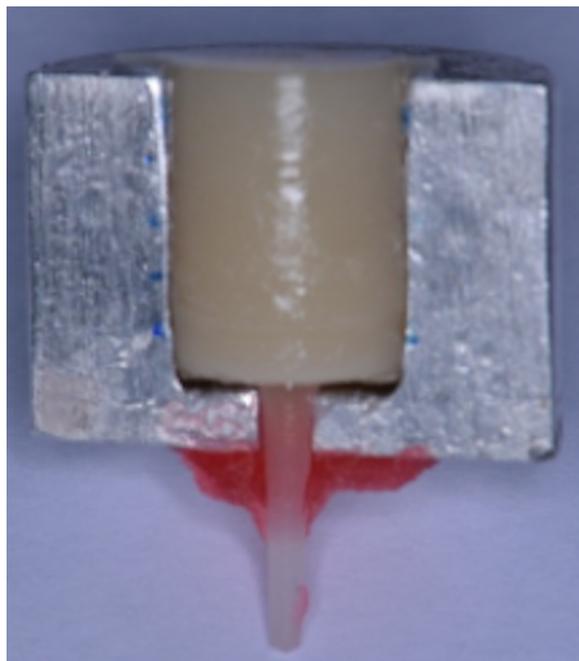
Figura 2: Confecção do corpo de prova.

Lateralmente aos pinos, preenchendo a matriz por completo, foram inseridas camadas de resina Opallis cor DA2 (FGM, Joinville, SC, Brasil), com incrementos de 2 mm de altura (segundo marcações contidas no interior da matriz), com o auxílio de uma espátula de inserção e de um calcador para uma melhor acomodação da resina no protótipo metálico. Cada camada foi fotopolimerizada durante 40 segundos, até o preenchimento de toda a extensão da matriz (Figura 2). Então, os corpos-de-prova foram removidos e seccionados transversalmente (3 mm de altura) com discos diamantados bilaminados (Fava, São Paulo, SP, Brasil) (Figura 3). Cada secção resultou em três amostras correspondentes aos terços apical (A), médio (M) e cervical (C), totalizando 108 amostras. Foi realizado o acabamento dos espécimes com discos de lixa (TDV, Pomerode, SC, Brasil). Previamente à execução do ensaio, a metodologia foi testada e ajustada, através da realização de um ensaio piloto.

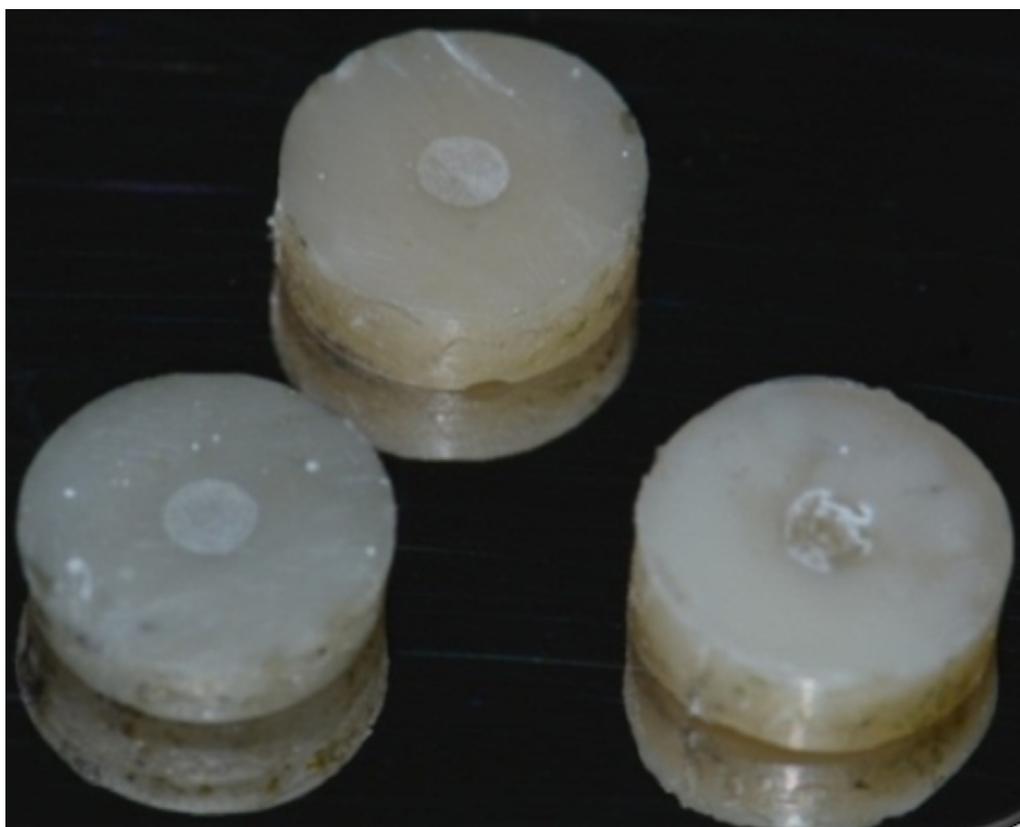
Figura 3: Corpo de prova seccionado.

Previamente ao início do ensaio, a amostra foi mantida em água destilada a 37°C durante 24 horas. Para a realização da análise da resistência de união, a amostra de cada grupo ($n = 18$) foi submetida ao teste Push-Out em uma Máquina de Ensaio Universal (EMIC, São José dos Pinhais, PR, Brasil). Uma haste metálica com ponta ativa de 1,0 mm de diâmetro foi fixada no mordente da máquina (EMIC DL 500 MF) com uma célula de carga de 50 Kg e posicionada no centro do pino de fibra de vidro. O teste de push-out foi realizado a uma velocidade média de 0,5 mm/min até o deslocamento da peça. Para determinar a resistência de união em Mega Pascal (MPa), os valores da força máxima em Newton (N) foram divididos pela área da interface de união. O cálculo foi feito por meio da seguinte fórmula: $MPa = N / 2\pi rh$, onde r é o raio do pino, h a altura da amostra em milímetros e π equivale a 3,14¹¹. A análise do tipo de falha foi realizada com o uso de um microscópio óptico com aumento 30 × (Maquira, Maringá, PR, Brasil), sendo as falhas distribuídas em: coesivas do pino (falha localizada dentro da estrutura do pino), coesivas da resina (falha localizada dentro da estrutura da resina composta), adesiva (falhas na interface entre pino e resina composta) ou mistas (quando mais de um tipo de falha pode ser visualizada em uma mesma amostra)¹ (Figura 4). Os resultados foram submetidos à análise de variância e as médias foram comparadas utilizando o teste de Tukey com 5 % de significância.

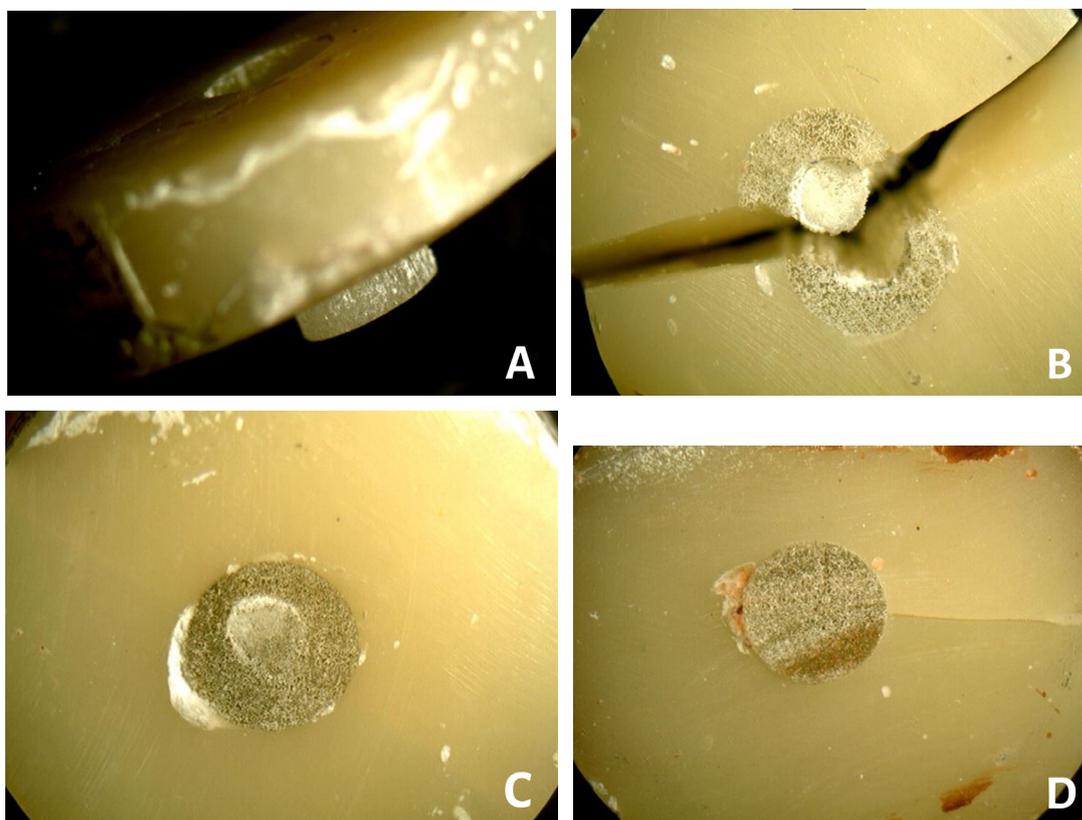
Figura 4: Imagens ilustrativas dos tipos de falha: A) Falha adesiva, B) Falha mista, C) Falha coesiva do pino, D) Falha coesiva da resina.
