Amputação parcial de membro e adaptação protética em uma égua Puro-Sangue Inglês

Partial Limb Amputation and Successful Prosthetic Adaptation in a Thoroughbred Mare

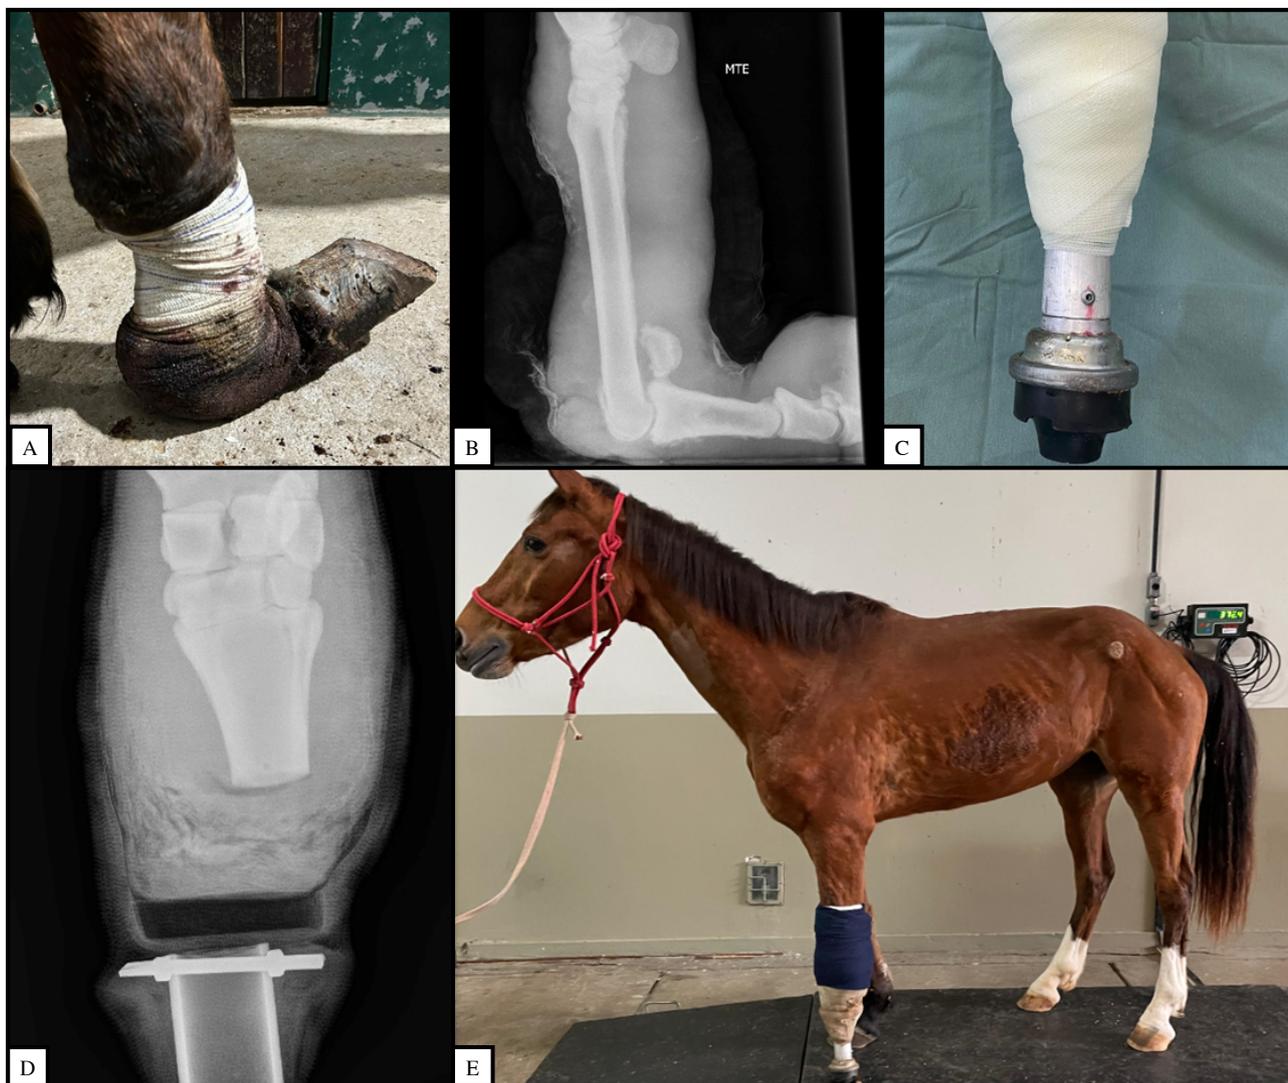
Figura 1. A- Contratura total de membro torácico esquerdo na altura do boleto. B- Radiografia latero-lateral do membro acometido revelando subluxação, hiperextensão do boleto e proliferação óssea dos ossos sesamóides e falanges C- Dispositivo protético acoplado ao paciente ainda em ambiente cirúrgico. D- Radiografia dorso-palmar da adaptação do dispositivo protético ao membro amputado. E- Égua 2 meses após a colocação do dispositivo protético.

Com a amputação concluída, iniciou-se o acoplamento da prótese ao redor do membro amputado (Figura 1C). Essa possuindo 3 partes, copo, soquete e base, a 1ª. parte confeccionada em gesso sintético⁹ [Scotchcast - 3M], o soquete em alumínio com 3 mm de parede e 50 mm de diâmetro, 1 peça em alumínio para fazer a conexão do soquete com a base confeccionada em borracha vulcanizada, sendo essa substituível. Para a inserção da prótese, a área foi limpa, a ferida cirúrgica protegida com gaze estéril, e o membro foi acolchoado com algodão ortopédico e enfaixado, com o curativo isolado por plástico filme. Um polímero emborrachado (Acetato de Vinila) foi colocado no local da amputação para amortecer a pressão sobre o coto. Em seguida, a prótese foi colocada na porção final do membro (Figura 1D). Tanto a prótese quanto o membro amputado foram envolvidos com faixas de gesso artificial de secagem rápida¹² [Scotchcast - 3M], utilizando-se um total de 8 faixas de gesso, formando assim a prótese da paciente. Após a secagem da prótese, a égua foi retirada da mesa e levada à sala de recuperação anestésica, que foi de 47 min. A égua apresentava bastante receio em apoiar o membro, porém foi conduzido em leves caminhadas para estimular o apoio do membro amputado sobre a prótese.

A égua apresentou boa adaptação à prótese e, aproximadamente 10 dias após o procedimento, já se locomovia sem auxílio. Cerca de 2 meses após a colocação da prótese, conseguia deitar-se e levantar-se sem qualquer auxílio, demonstrando ótima adaptabilidade ao dispositivo (Figura 1E).
