O papel de espaços abertos comunais na avaliação de desempenho de conjuntos habitacionais

O artigo apresenta resultados de pesquisa sobre a identificação de elementos de projeto que afetam o desempenho de conjuntos habitacionais e o nível de satisfação dos usuários. Enfoca especificamente a apropriação dos espaços abertos coletivos em conjuntos habitacionais constituídos por tipos arquitetônicos diferenciados, onde são exploradas as relações entre características físicas; tipos de apropriação; qualidade e quantidade dos espaços existentes e seus efeitos no relacionamento entre os moradores; manutenção e preservação das edificações e espaços abertos do conjunto; e os níveis de satisfação com o conjunto habitacional. Os resultados, obtidos a partir da avaliação pós-ocupação de doze conjuntos habitacionais situados na área metropolitana de Porto Alegre, atestam sobre a importância do papel desempenhado por espaços abertos comunais na avaliação de desempenho e nível de satisfação dos moradores de conjuntos habitacionais formados por blocos de apartamentos, sobrados, casas isoladas no terreno, em fita e geminadas.

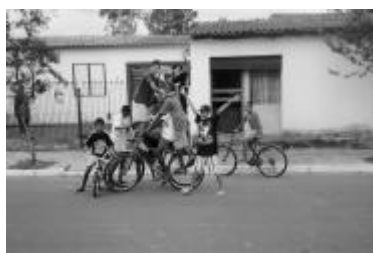
Figura 2 - Locais utilizados para lazer e recreação nos conjuntos habitacionais Guajuviras blocos, Angico e COHAB-Cavallhada

Uso da rua
Conjunto habitacional Guajuviras blocos

Espaço residual
Conjunto habitacional Angico

Pracinha da escola
Conjunto habitacional COHAB-Cavallhada

Nos conjuntos Guajuviras blocos e Angico não existe local destinado ao lazer e recreação. Em virtude do processo de invasão e de irregularidades do conjunto, o Guajuviras blocos não recebe benefícios da Prefeitura Municipal de

No Angico, por ser um conjunto com áreas livres reduzidas, o aumento de área refere-se predominantemente à individualização e à cobertura das áreas de estacionamento aberto, com poucos acréscimos efetuados por extensões de apartamentos do pavimento térreo, totalizando um acréscimo de 36,9% de área construída nos espaços abertos. As crianças praticam atividades de recreação nas áreas de circulação e nas proximidades dos blocos no conjunto, provocando conflito entre os moradores devido ao barulho e freqüente quebra de vidraças. Isto acaba implicando no uso das áreas de circulação vertical (escadas e passarelas) de acesso aos apartamentos. Devido à aridez (praticamente sem vegetação de porte ou cobertura vegetal) e falta de local apropriado nos espaços abertos do conjunto, as áreas de

O conjunto habitacional COHAB-Cavallhada dobrou a quantidade original de área construída, passando de 21,9% para 45,1% da área do terreno invadida por construções irregulares. É o conjunto com maior número de construções clandestinas, sendo muitas delas acréscimos de área dos apartamentos ("puxados"), anexados ao próprio bloco de apartamentos (que não limitam-se aos apartamentos térreos). Dos espaços semiprivados dos prédios (pátios), restou apenas espaço para circular entre as edificações. Dos espaços semipúblicos, restou um único espaço aberto destinado ao lazer e recreação que não foi invadido: a praça localizada próxima da creche, escola e sede do centro comunitário, insuficiente para toda a população do conjunto. Esta área é considerada segura pelos moradores, em decorrência da constante movimentação de pessoas que utilizam a escola e a creche. Invadidos por construções irregulares que predominam em toda a região, utilizadas como pontos comerciais/serviços, garagens e residências, os outros espaços abertos caracterizam-se como residuais e não apresentam nenhum tipo de atrativo aos moradores; são considerados inseguros, utilizados como ponto de tráfico de drogas, onde costumam ocorrer confrontos com a polícia. A apropriação das ruas pelas crianças, adolescentes e adultos ficou estabelecida, tornando-se ponto de encontro e recreação, simultaneamente ao tráfego de veículos próximo da escola e creche comunitária, que possui um playground com alguns equipamentos de recreação infantil.
