# REGENERAÇÃO DE DUNAS FRONTAIS NO BALNEÁRIO DO MAR GROSSO, SÃO JOSÉ DO NORTE (RS).

Ulisses Rocha de Oliveira. Professor Associado da Universidade Federal do Rio Grande (FURG).

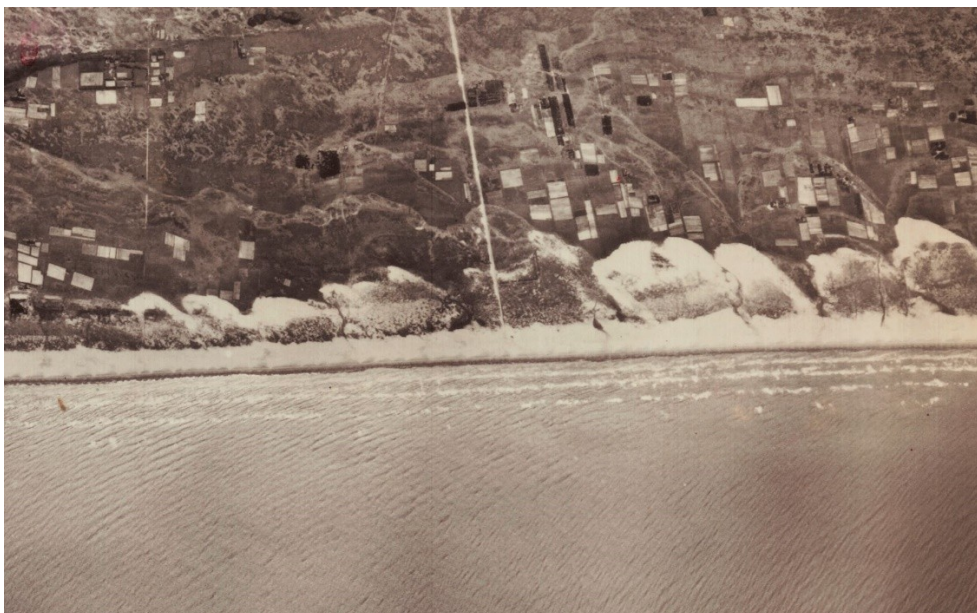
Figura 2: Área de estudo em 1974, com dunas frontais preservadas, com pouca ocupação e uma recém construída via de acesso. Fonte: Exército brasileiro.

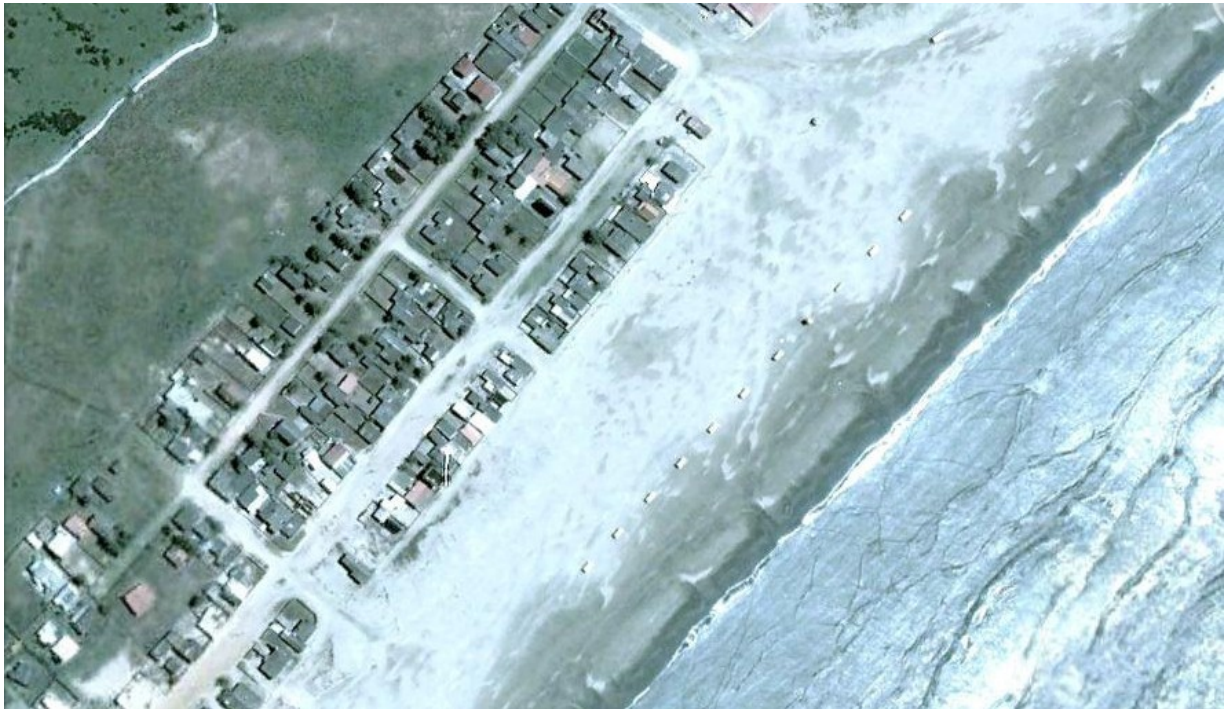
Figura 3: Imagem orbital de 12/1/2004, período em que praticamente não havia dunas frontais no balneário do Mar Grosso. Fonte: Google Earth PRO®.

repetido algumas vezes em anos posteriores. Com isto a porção defrontante a área urbana mantinha contato direto com a faixa de praia (Figura 3).

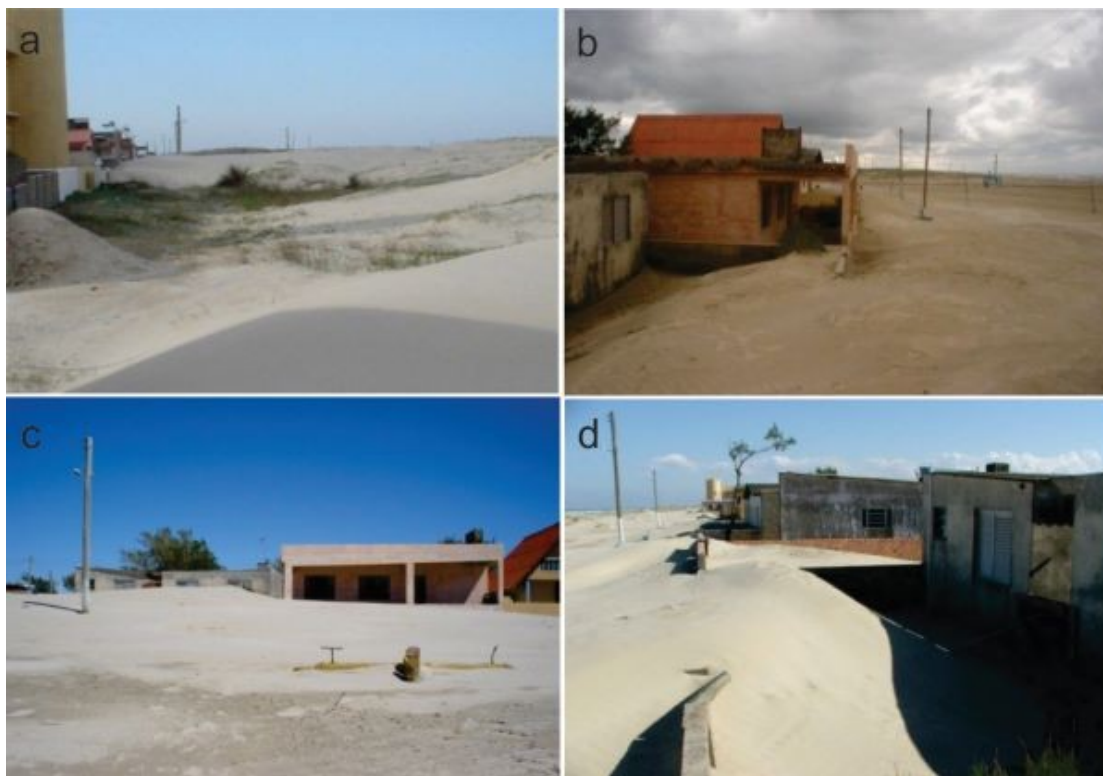
**Figura 4:** Empilhamento de areia sobre residências no balneário do Mar Grosso em 2005.  
Fonte:acervo pessoal.

Com a retirada ou degradação das dunas frontais, o terreno entre as edificações e a praia começou novamente a ser preenchido pelos sedimentos transportados pelos ventos da praia para o continente próximo. Como nesta área havia pouca cobertura vegetal e nenhum outro obstáculo, as areias migravam livremente até a primeira barreira que encontravam (as casas). A predominância do vento de ENE na primavera e verão ocasionavam então a migração de sedimentos para o interior da planície neste local, provocando o empilhamento de areia nas áreas onde estavam locados os imóveis, pois estes eram os primeiros obstáculos que os sedimentos encontravam, trazendo transtornos aos moradores que viam os sedimentos invadir suas casas (Figura 4).

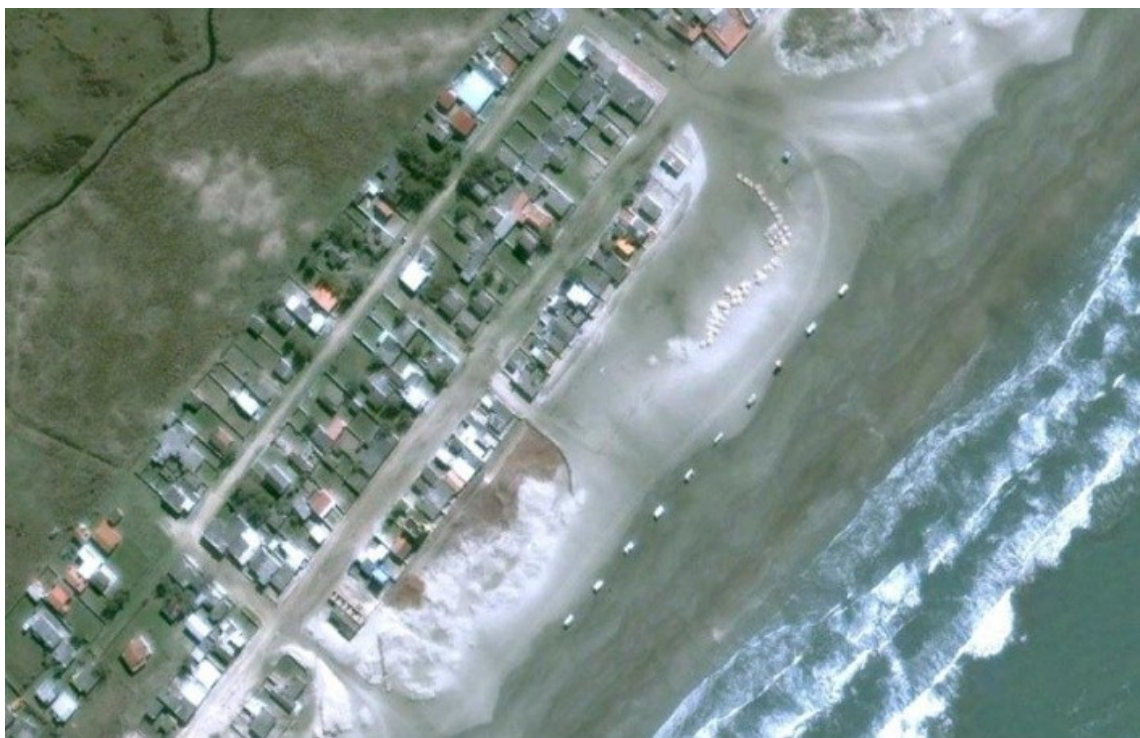
Figura 5: (a) Imagem orbital datada de 16/8/2006 identificando o período de início de contenção das dunas frontais no balneário do Mar Grosso onde foram inseridas pequenas quantidades de areia junto à praia, em forma de “L” e galhos e ramos de podas na extensão longitudinal da orla. Fonte: Google Earth PRO®.

A cada poda urbana executada, os resíduos vegetais, destituídos de lixo doméstico e outros materiais potencialmente contaminantes, eram recolhidos e encaminhados para a faixa de praia, sendo depositados manualmente, formando assim uma barreira de contenção que proporcionou a agregação das partículas de areia, evoluindo para o aumento em volume e altura dos depósitos de areia neste trecho junto a praia. A colocação destes obstáculos seguiu a orientação das dunas nas áreas adjacentes, ao sul e ao norte do balneário (Figura 5), na forma de “L”. Este processo foi iniciado em meados de junho de 2006, ou seja, no início da estação de inverno, e durou um período aproximado de 3 a 5 meses. Houve também a colocação de galhos e ramos de podas na extensão longitudinal da orla, em frente ao calçadão (Figura 5).

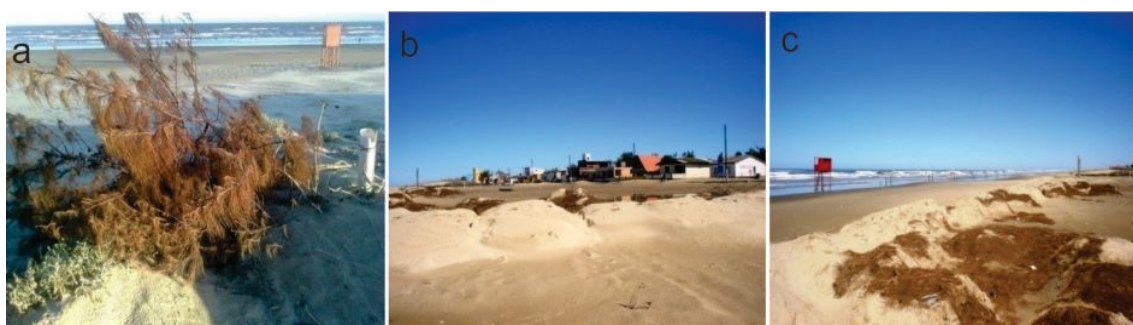
Figura 6: Incremento das armadilhas de contenção dos sedimentos utilizando galhos de casuarina oriundo das podas do balneário. Ano de 2006. Fotos: Autores.

Considerando a influência de todos os fatores bióticos e abióticos do período que se estendeu até novembro, foi possível perceber um pequeno crescimento das dunas, para cerca de 0,80 m de altura. Ao longo desse período, observou-se o surgimento de vegetação *Snecio Crassiflorus* e *Panicum Racemosum*, características do ambiente dunar, contribuindo no quadro evolutivo das mesmas (Figura 6).

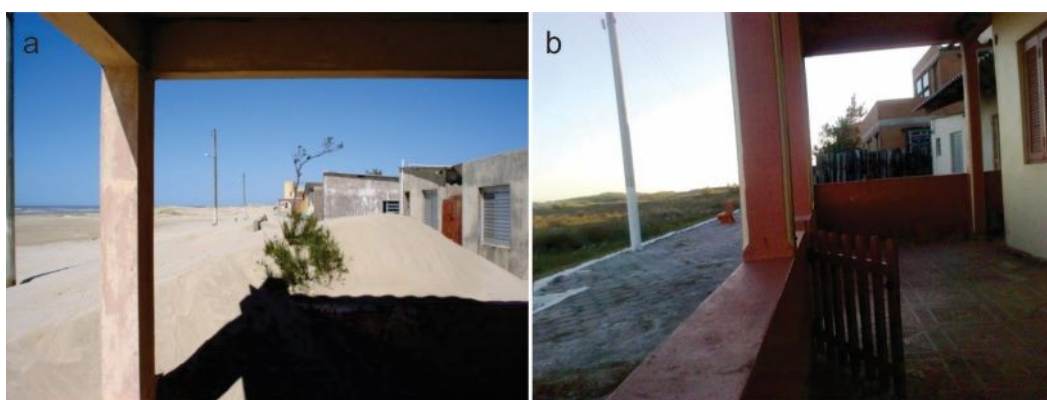
Figura 7: Fotografias mostrando os sedimentos invadindo as casas, em 2005, e a mesma área estabilizada, com desenvolvimento e estabilização das dunas frontais ao fundo, longe das moradias no período posterior a ação de manejo.

Dados de observação e medições precárias durante as ações realizadas, identificaram que entre 2007 a 2008 as dunas alcançavam altura de 1,50 m tendo 15 m de largura. Entre 2008 e 2009 a altura das dunas passou para até 2,30 m e 22 m de largura, estruturada paralela a linha de costa numa área mais próxima à praia e distante das residências. Entre 2009 e 2010, os valores de altura chegaram a quase 3 m em alguns locais, tendo as dunas aproximadamente 30 m de largura. A partir de 2011 alguns locais chegam a quase 4 m, atingindo os 38 m de largura em alguns locais. No final do processo de manejo a área de dunas, que era praticamente ausente em seu início, passou para algo em torno de 27.000 m<sup>2</sup>. Com isso, o limite praia duna passou a ficar cerca de 30 m das edificações defrontantes ao mar (Figura 7).

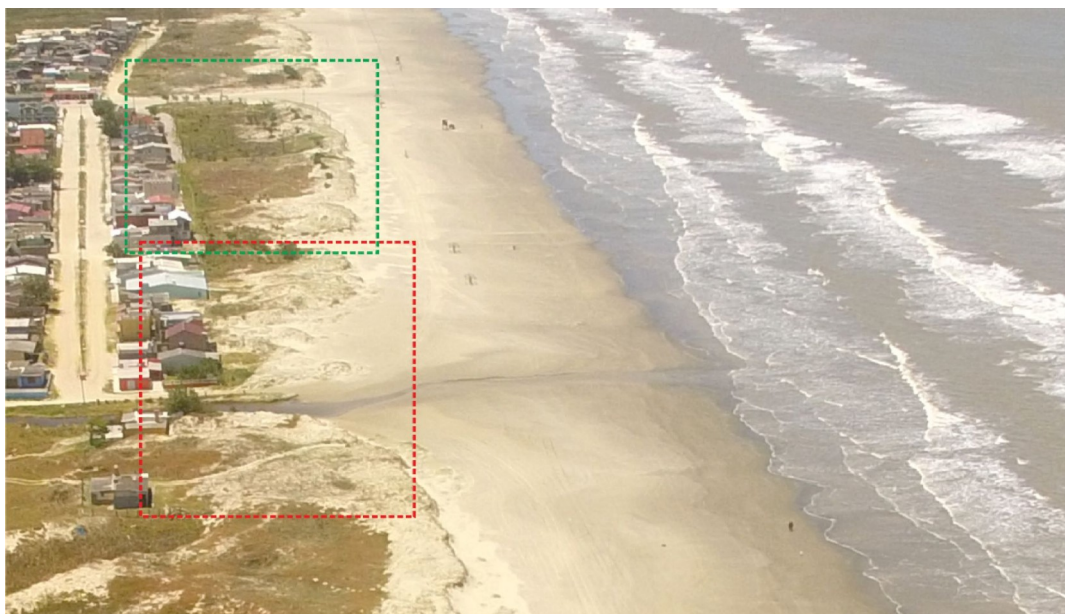
Figura 10: Imagem da área de estudo em 23/11/2017 obtida por drone destacando dois polígonos, em verde a área que sofreu a ação de manejo e em vermelho, uma área logo ao sul, mostrando necessidade de nova ação, visando sua regeneração. Fonte: acervo pessoal

Um outro aspecto reflete a utilização e conservação das próprias dunas no período posterior ao manejo realizado. Na figura 10 percebe-se que a configuração das dunas decorrente do período de manejo, em forma de “L” (ver Figura 7) permanece, bem como a cobertura vegetal está mantida. No entanto, logo a sul desta área as dunas vêm se desestabilizando e começam a migrar sobre a orla urbana, tendo influência de uma drenagem.
