Notas radiológicas do Instituto de Radiologia Clínica

Um caso de fractura comminutiva grave do humero secundaria a ferimento por bala.

Tratamento e cura pelo processo de osteo-synthese com fio de bronze e applicação do aparelho de Delbet. (Pelo Dr. Alfeu B. Medeiros)

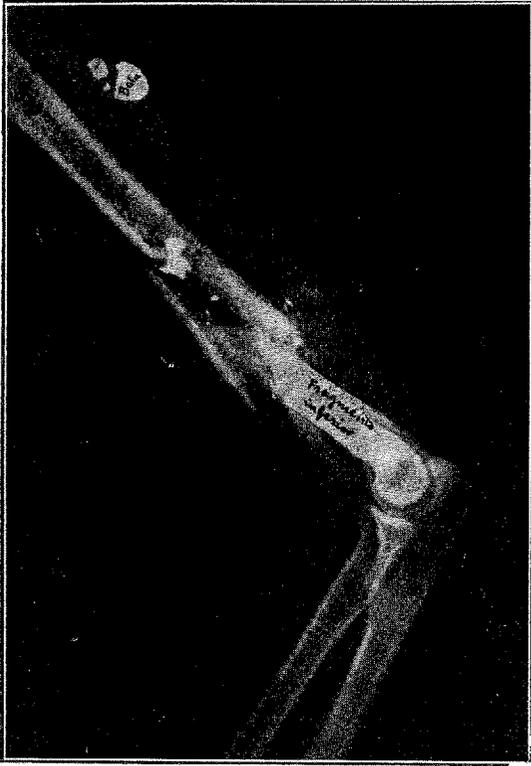
Radiographia n. 1

Ficha n.º 7157. — Fractura comminutiva do humero.

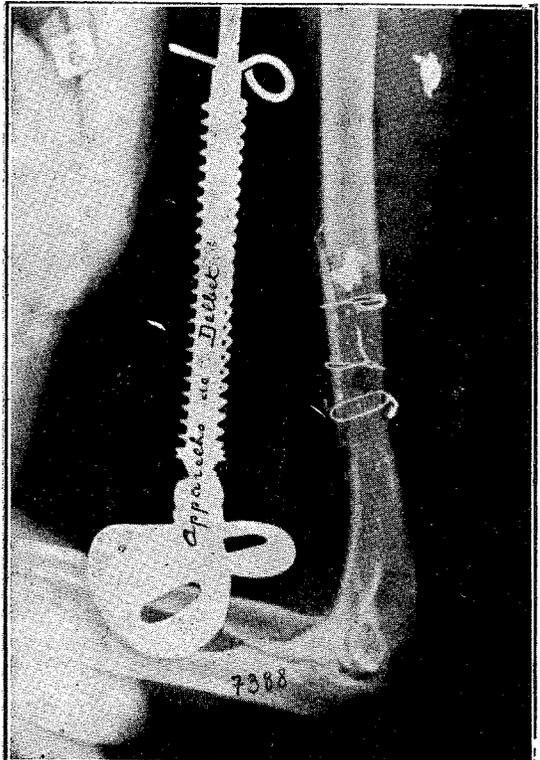
Radiographia n. 2

Ficha n.º 7388. — Correção da fractura pela osteo-synthese e aparelho de Delbet.
